Durabilité des pierres en œuvre

Le matériaux « pierre » : nature et utilisation

Un exemple de pierre de construction : le tuffeau

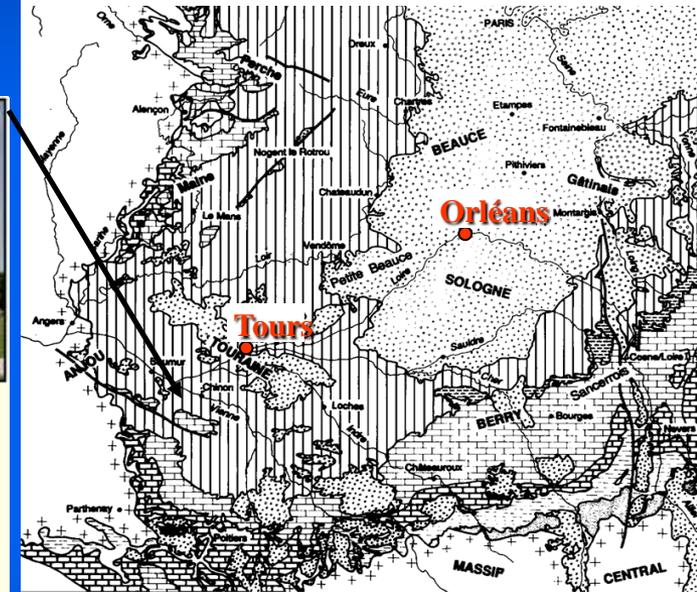
Zone du Bassin Parisien

**Terrains tertiaires** : argiles, sables et calcaires lacustres
-

**Crétacé supérieur** : craies et tuffeaux
-

**Crétacé inférieur** : sables et argiles
-

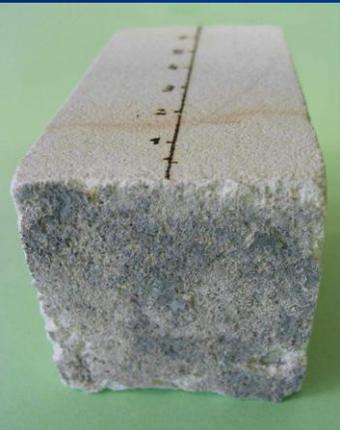
Propriétés d'imbibition

$$h = B\sqrt{t}$$

$$\frac{dm}{S} = A\sqrt{t}$$

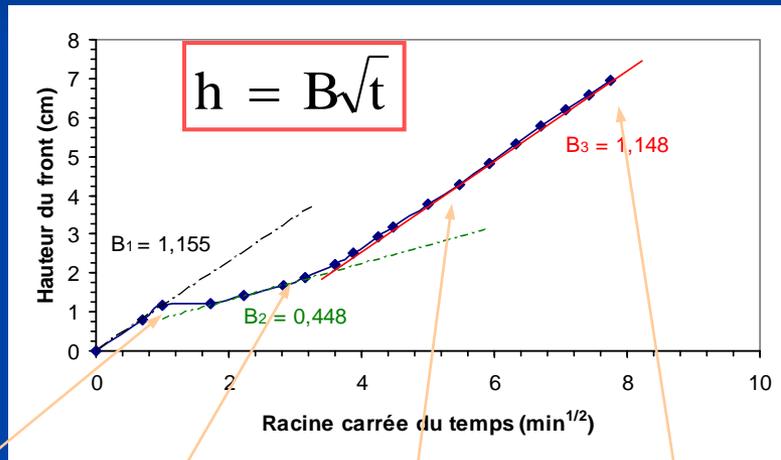
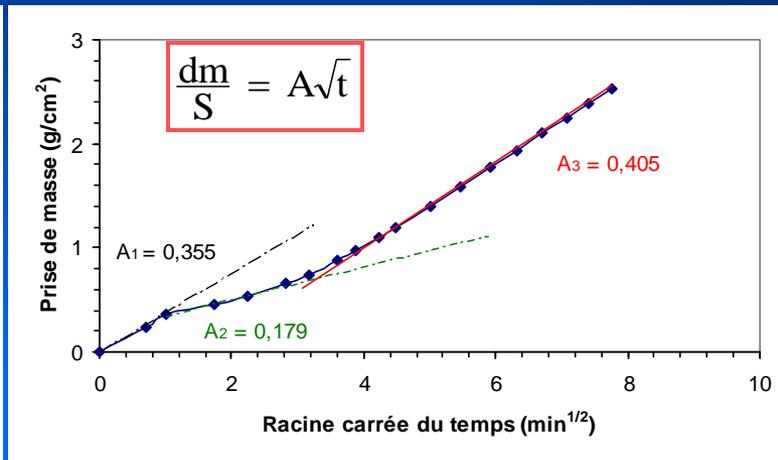
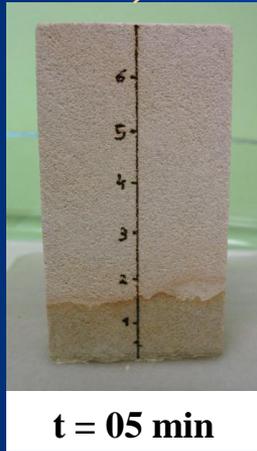
Propriétés d'imbibition

t = 05 min

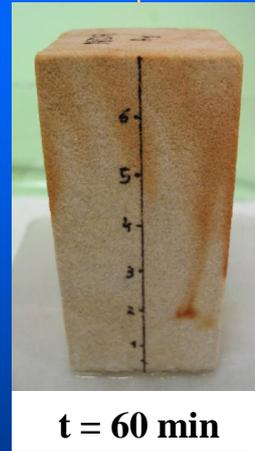
t = 60 min

**20 mm de profondeur :
pénétration maximale atteinte
par les mouvements d'eau**

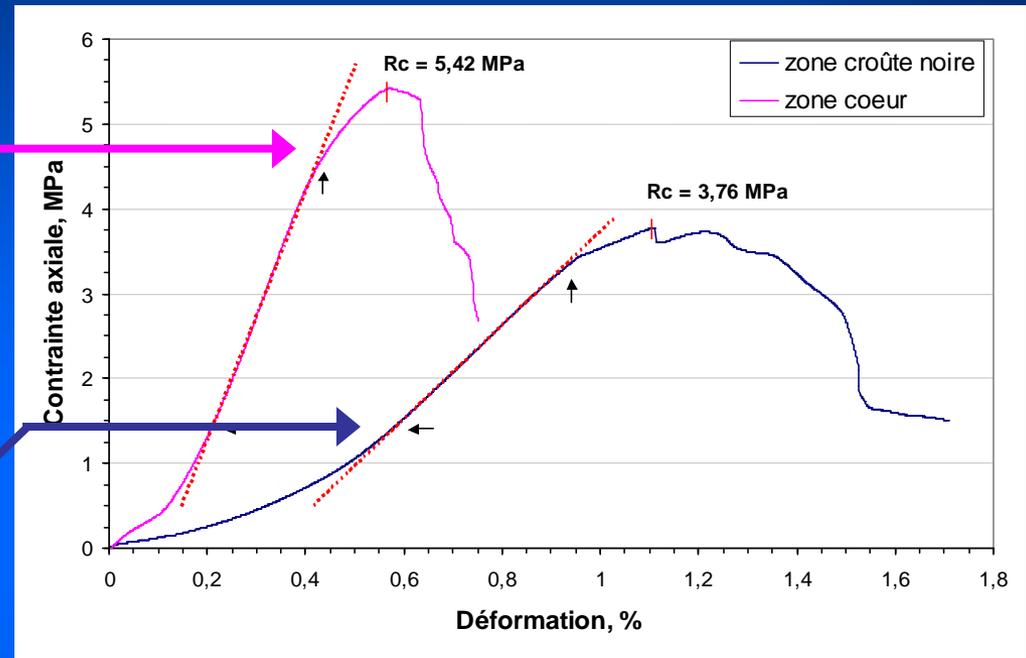
Résistance mécanique

Zone de cœur

La zone de surface est fragilisée

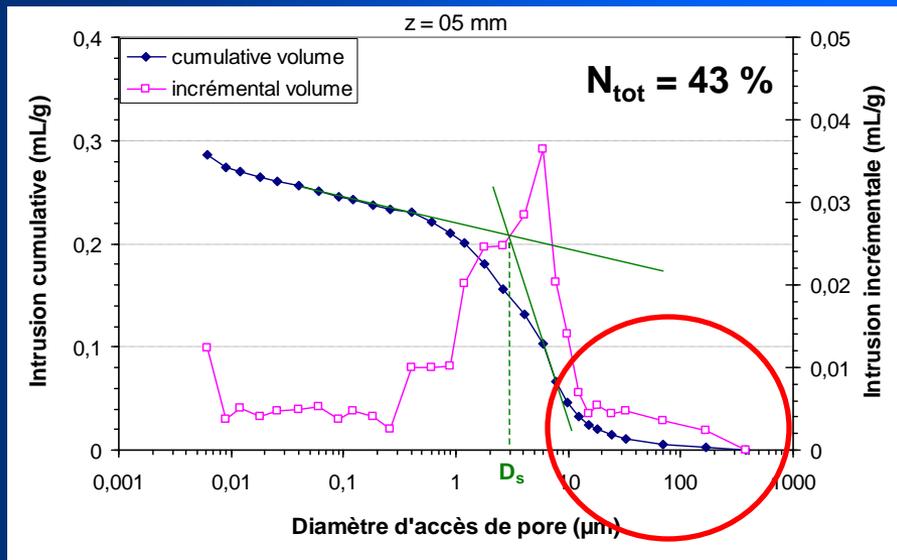
Porosimétrie
mercure

Zone de surface ($z = 05 \text{ mm}$)

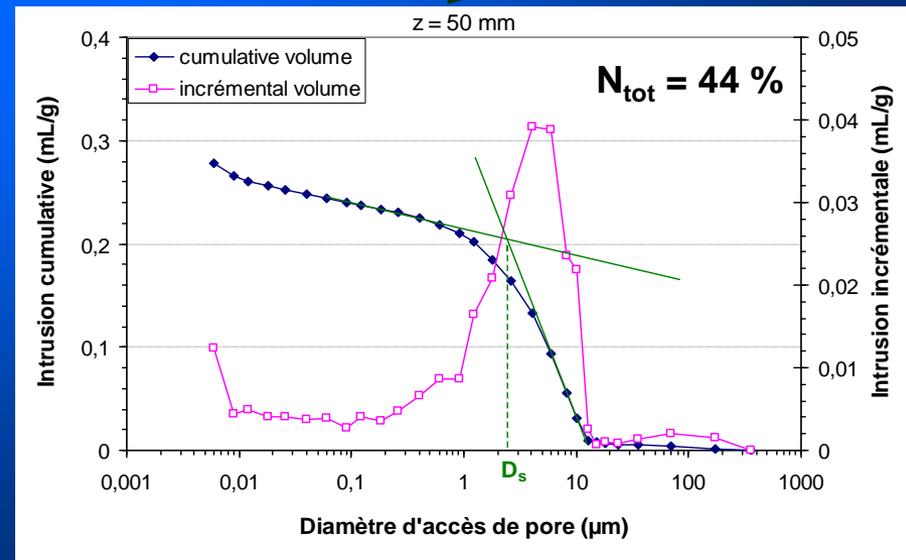
Zone de cœur ($z = 50 \text{ mm}$)

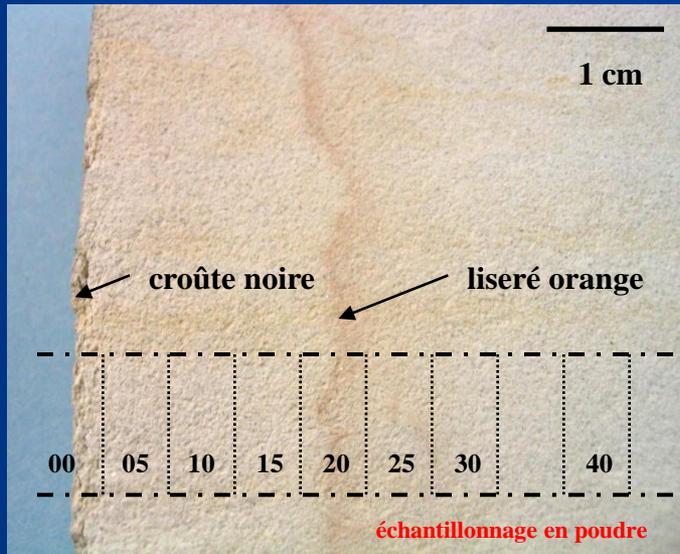
DRX sur poudre

Calcite : CaCO_3

Quartz : SiO_2

Gypse : $\text{CaSO}_4 \cdot 2\text{H}_2\text{O}$
= produit de l'altération

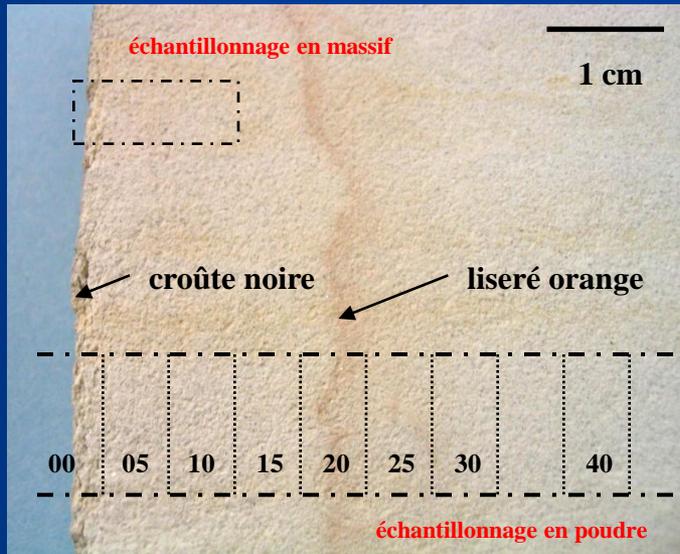
DRX sur massif

Calcite : CaCO_3

Quartz : SiO_2

Gypse : $\text{CaSO}_4 \cdot 2\text{H}_2\text{O}$
= produit de l'altération

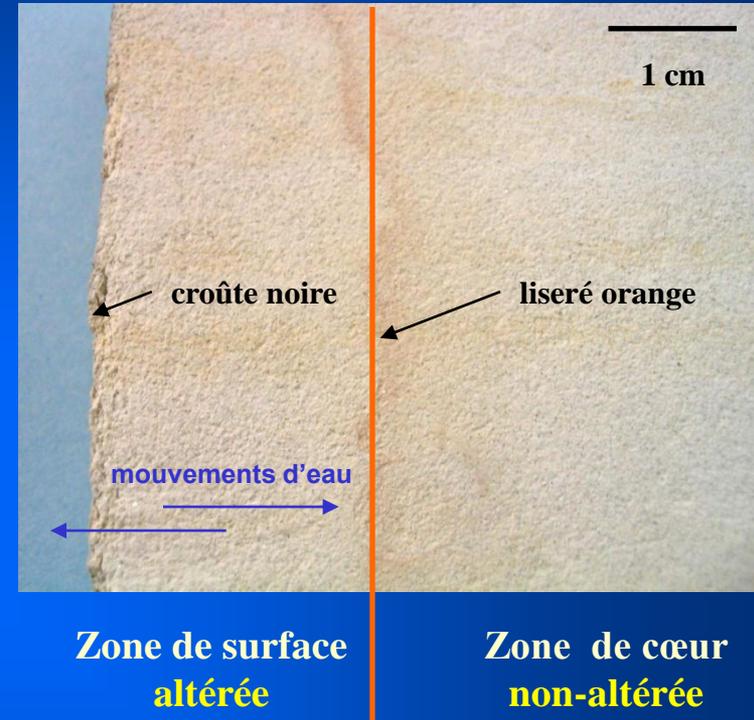
3. 20 mm de profondeur : pénétration maximale des mouvements d'eau

Le développement de l'altération se limite à la zone accessible aux mouvements d'eau

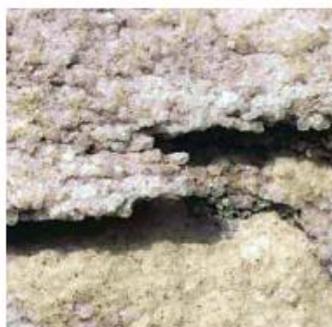
CRACK & DEFORMATION FISSURE & DÉFORMATION

CRACK . FISSURE

Fracture . Fracture

Star crack . Fissuration en étoile

Hair crack . Microfissure

Splitting . Clivage

DEFORMATION . DÉFORMATION

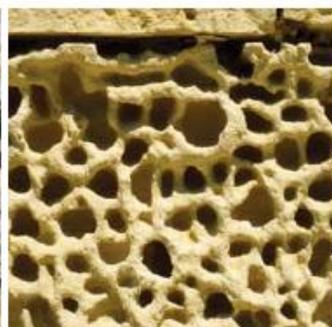
DETACHMENT DÉTACHEMENT

BLISTERING . BOURSOUFURE

BURSTING . ECLATEMENT

DELAMINATION . DÉLITAGE

Exfoliation . Exfoliation

DISINTEGRATION .
DÉSAGRÉGATION

PEELING . PELAGE

SCALING . DESQUAMATION

Flaking . Ecaillage

Contour scaling . Desquamation en plaque

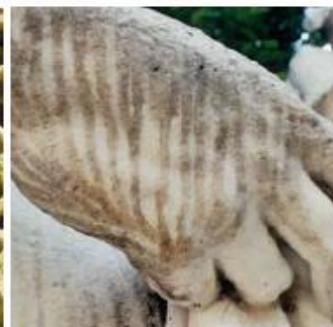
FEATURES INDUCED BY MATERIAL LOSS FIGURES INDUITES PAR UNE PERTE DE MATIÈRE

ALVEOLIZATION . ALVÉOLISATION

Coving . Creusement

EROSION . ÉROSION

Differential erosion . Erosion différen-
tielle

MECHANICAL DAMAGE .
DÉGÂT MÉCANIQUE

MISSING PART .
PARTIE MANQUANTE

PERFORATION . PERFORATION

PITTING . PITTING

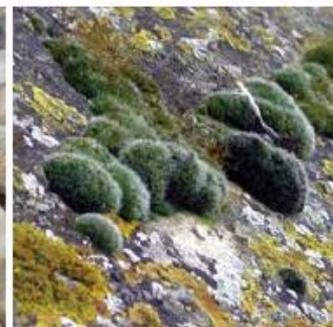
DISCOLORATION & DEPOSIT ALTÉRATION CHROMATIQUE ET DÉPÔT

CRUST . CROÛTE

Moist area . Assombrissement dû à l'humidité

Staining . Tache

SOILING . ENCRASSEMENT

SUBFLORESCENCE .
SUBFLORESCENCE

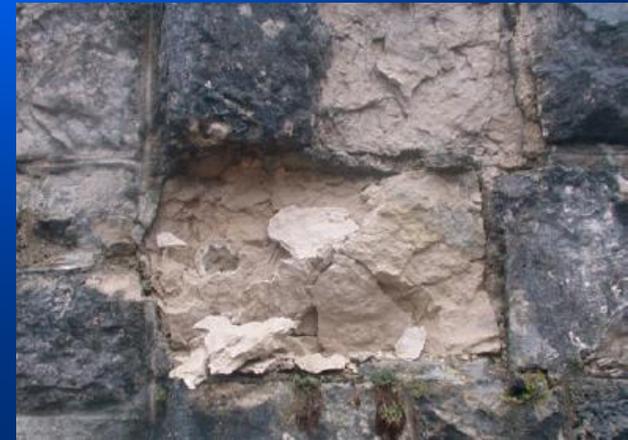
Le gel (The freezing)

Éclatement dû au gel

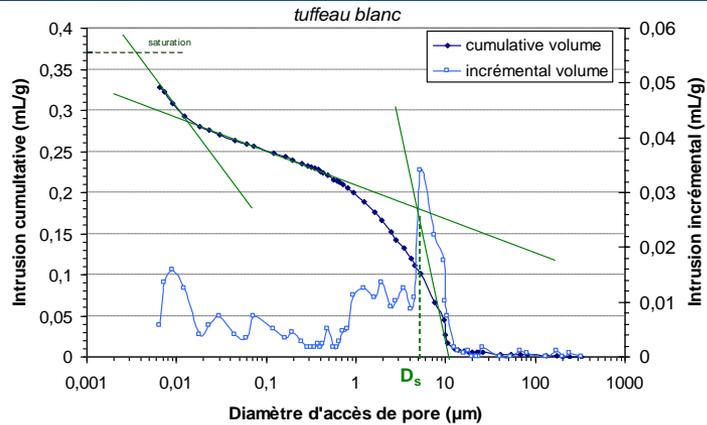
$$\rho_s = 2,70 \text{ g.cm}^{-3}$$

$$D_s = 20 \mu\text{m}$$

Tuffeau blanc

$$N_{Hg} = 42,8 \%$$

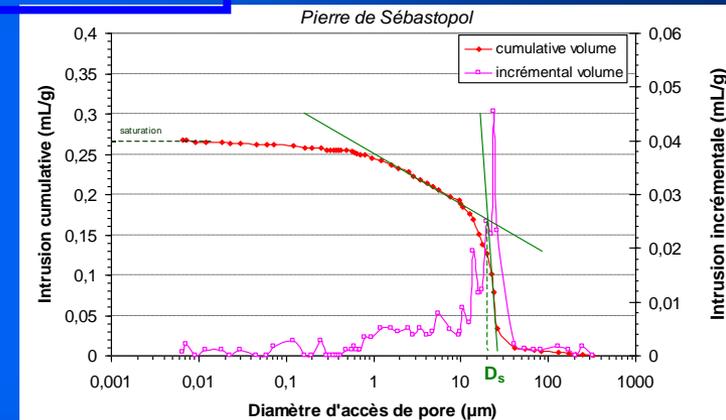
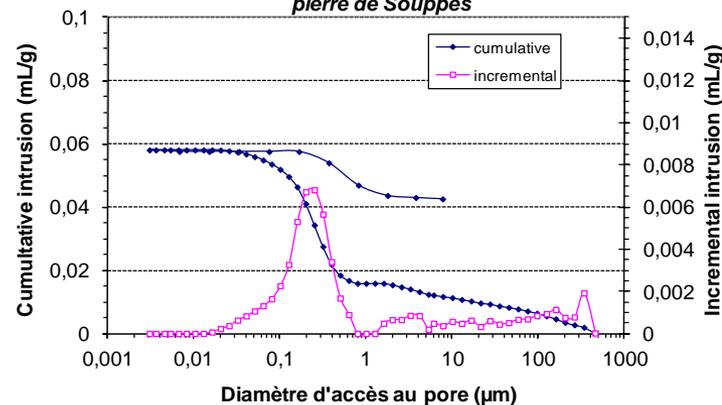
$$\rho_s = 2,55 \text{ g.cm}^{-3}$$

$$D_s = 5 \mu\text{m}$$

Pierre de Souppes

$$N_{Hg} = 13,3 \%$$

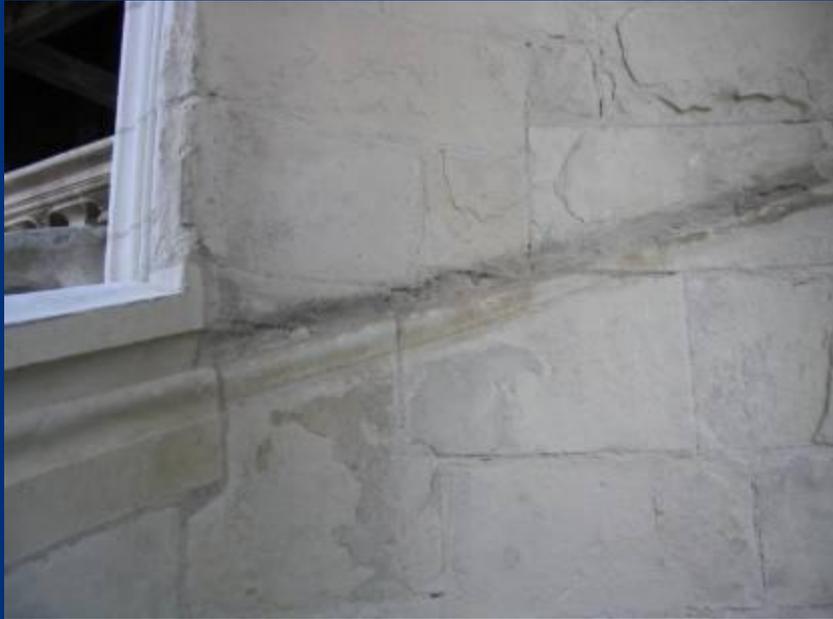
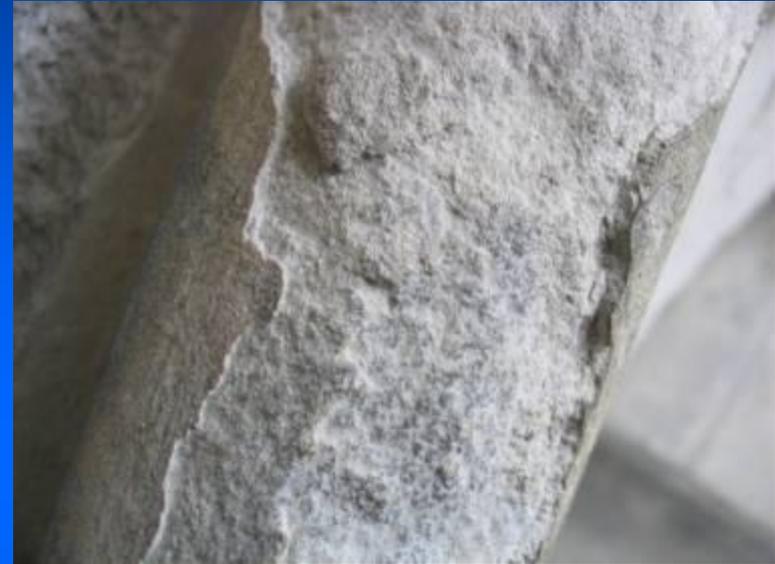
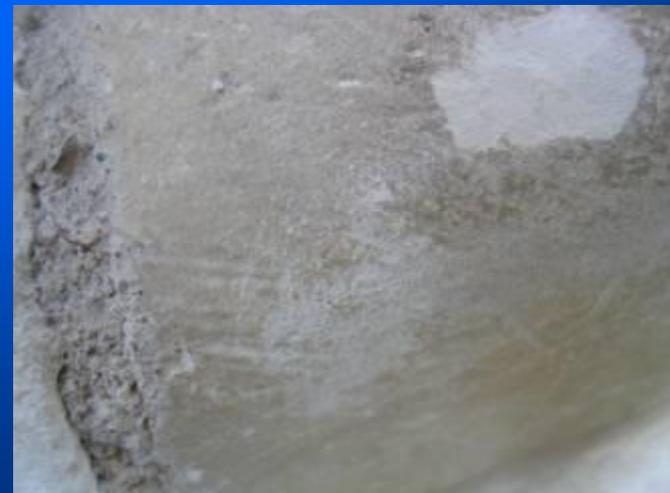
Les patines (The patina)

Cloître de la Psalette (Tours)

partie restaurée en 1998

La patine est une sorte
d'épiderme créé par la pierre !

C'est une altération mais pas une dégradation à proprement dite, bien qu'elle soit souvent initiatrice des futures dégradations ...

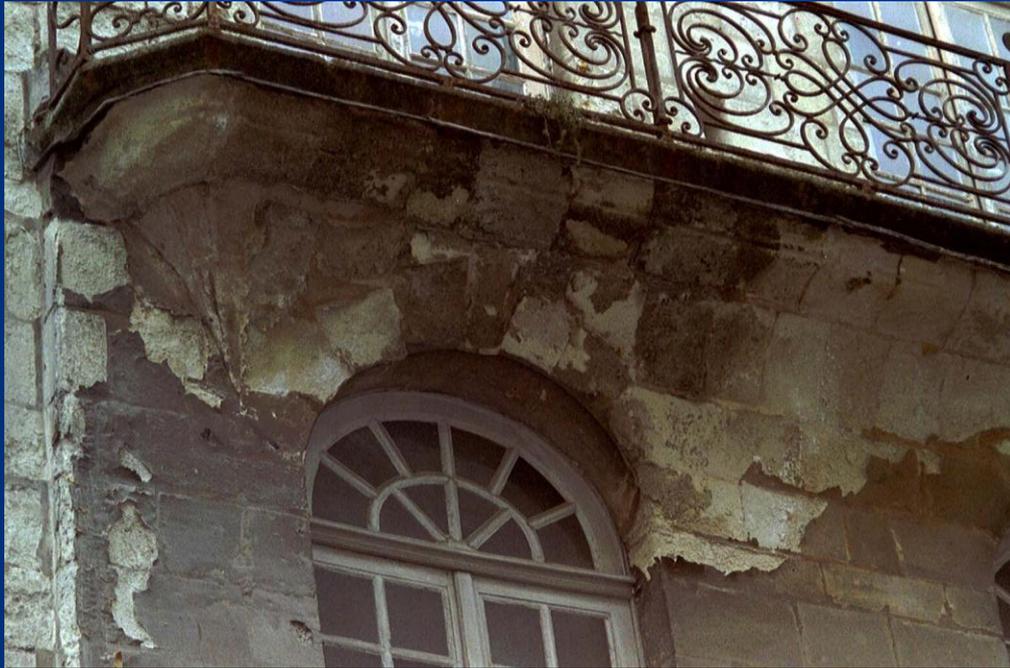
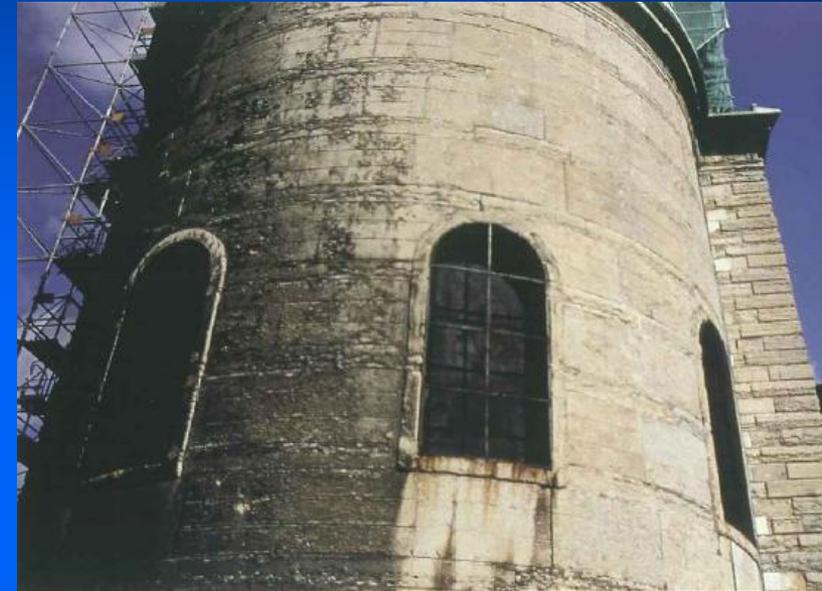
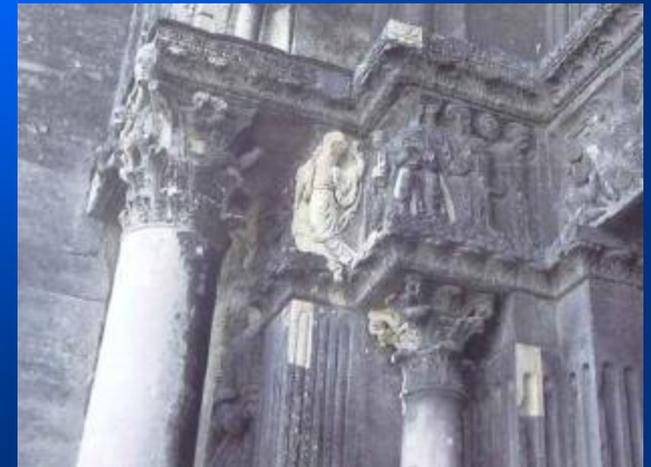
Les croûtes noires (The black crusts)

Maison à Nantes

*zones humides
mais non lessivées*

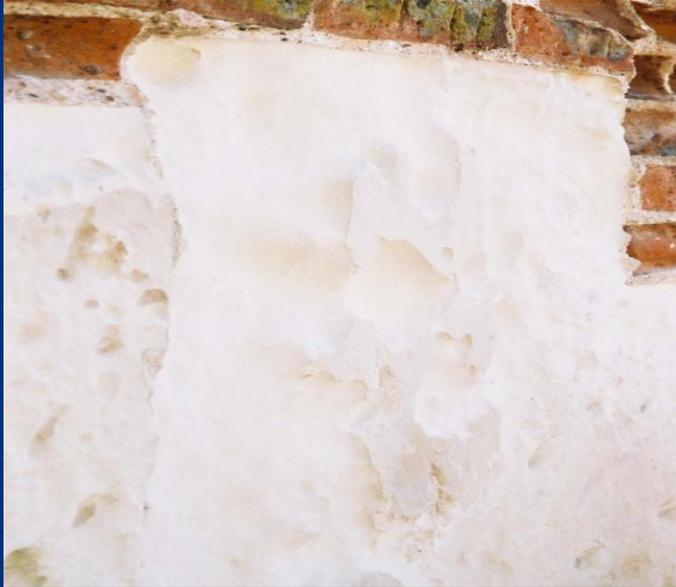
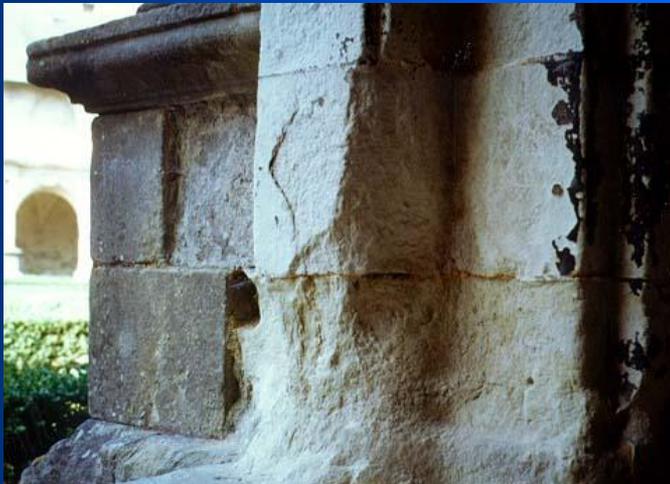
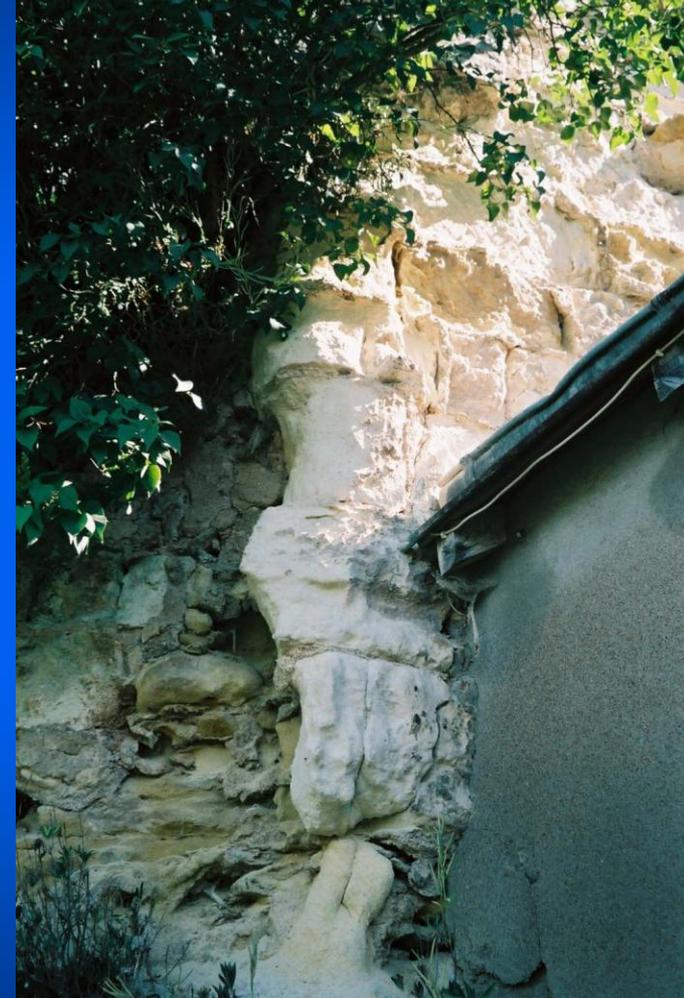
Les désagrégations sableuses (The granular disintegrations)

Château d'Amboise

*zones humides
(ruissellement)*

*mais sans
séchage intense*

Abbaye de Fontevraud

Donjon de Montrichard

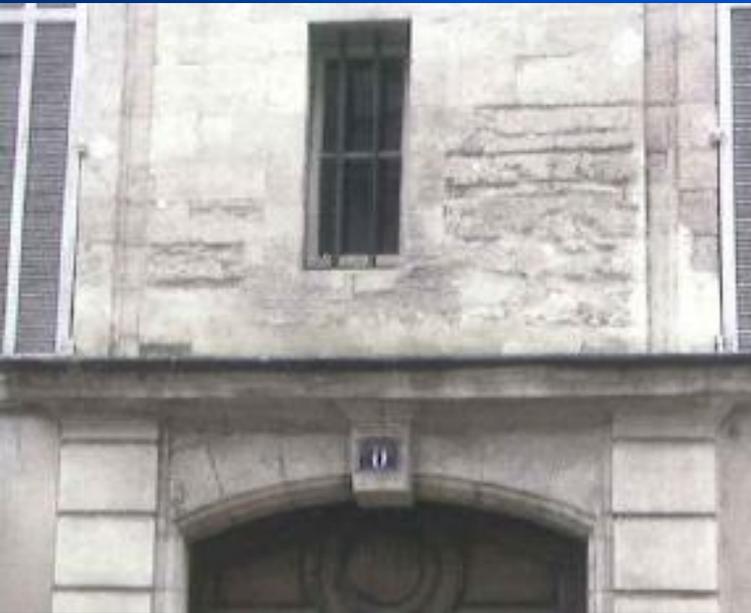
*zones humides
(ruissellement)
mais sans
séchage intense*

Dégradation liée aux remontées capillaires au-dessus d'une feuille métallique protégeant une corniche (Avignon)

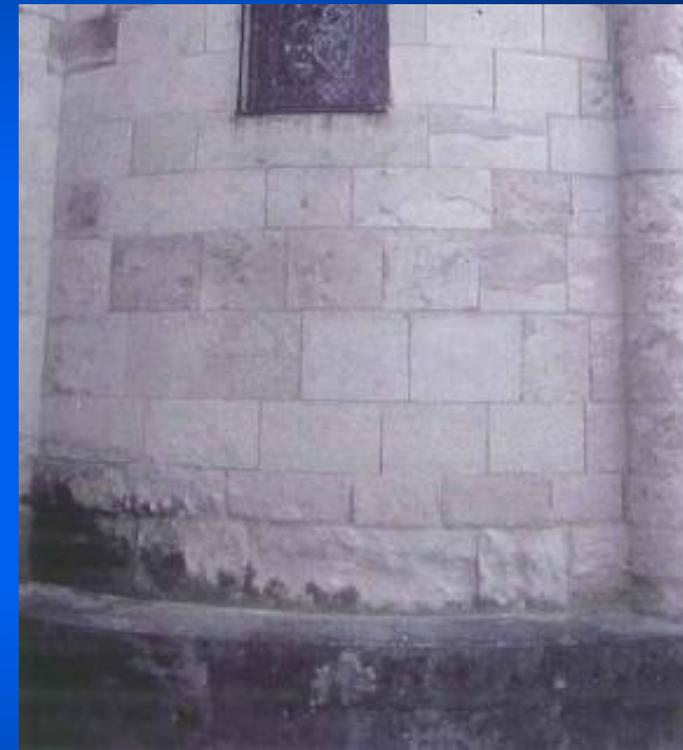
Dégradation liée aux remontées capillaires au-dessus d'un soubassement (Nevers)

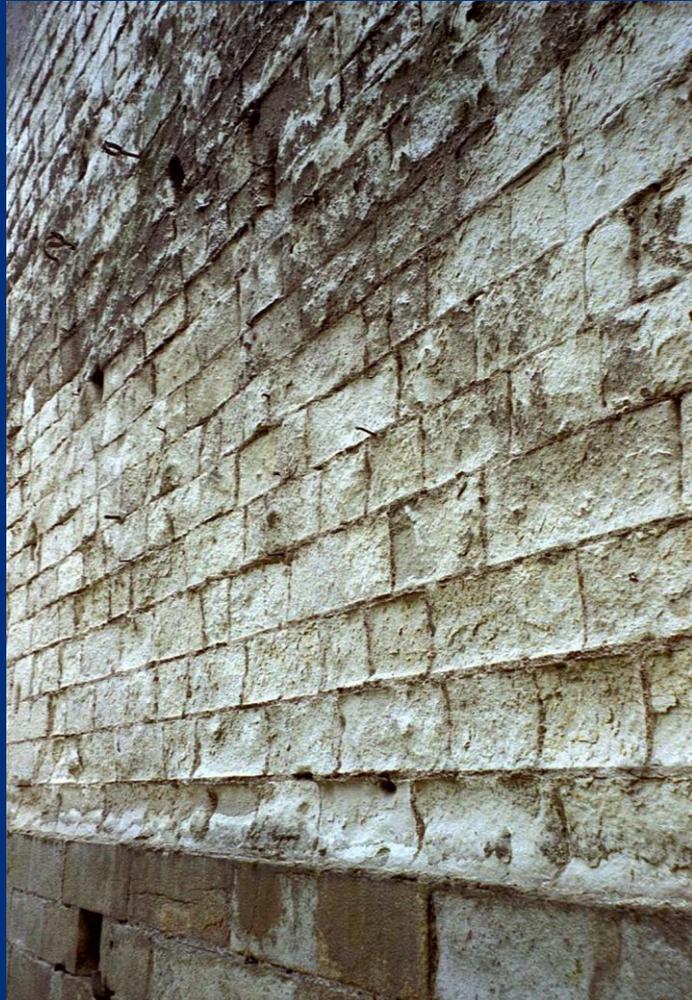
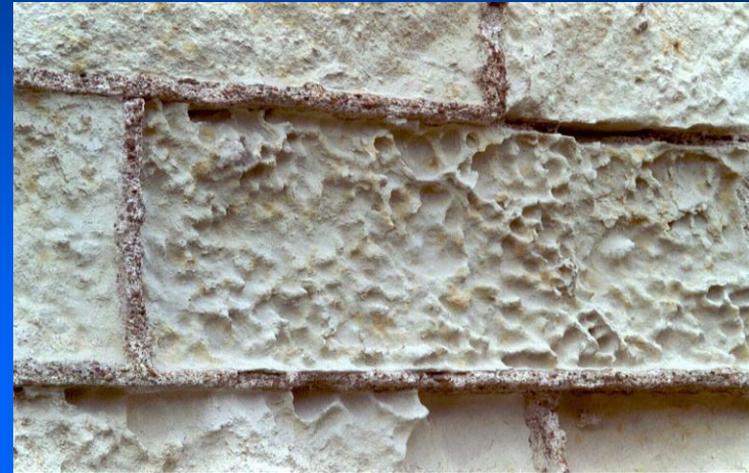
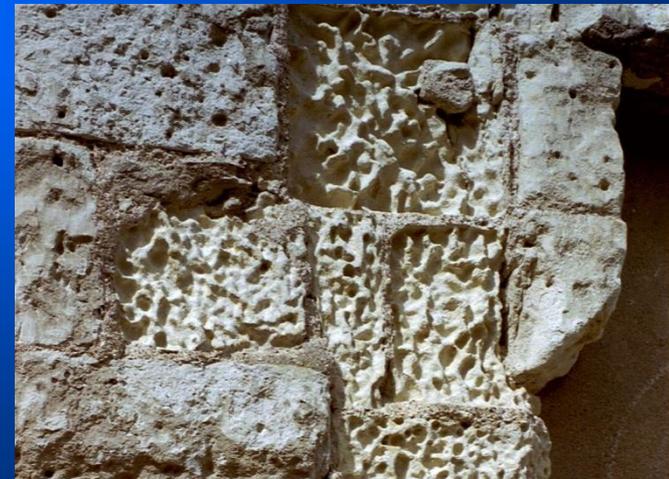
Château des Ducs de Bretagne
Nantes

*zones humides
(ruissellement)
sans
séchage intense
+ action du vent*

Les alvéolisations (The alveolizations)

Maison à Nantes

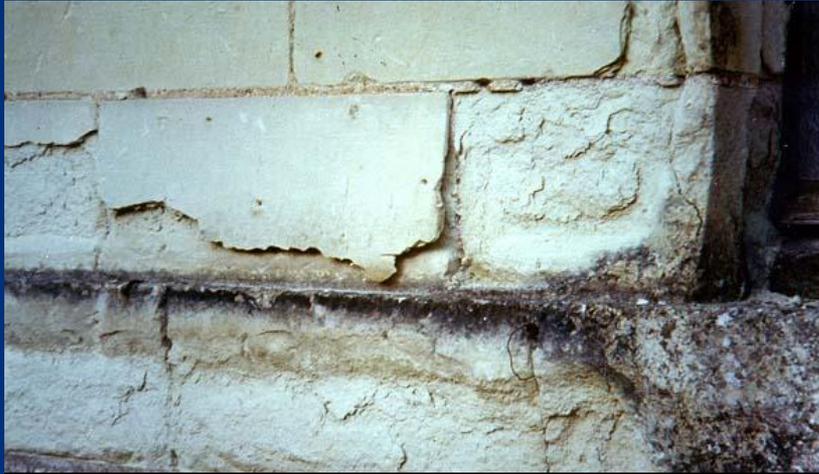
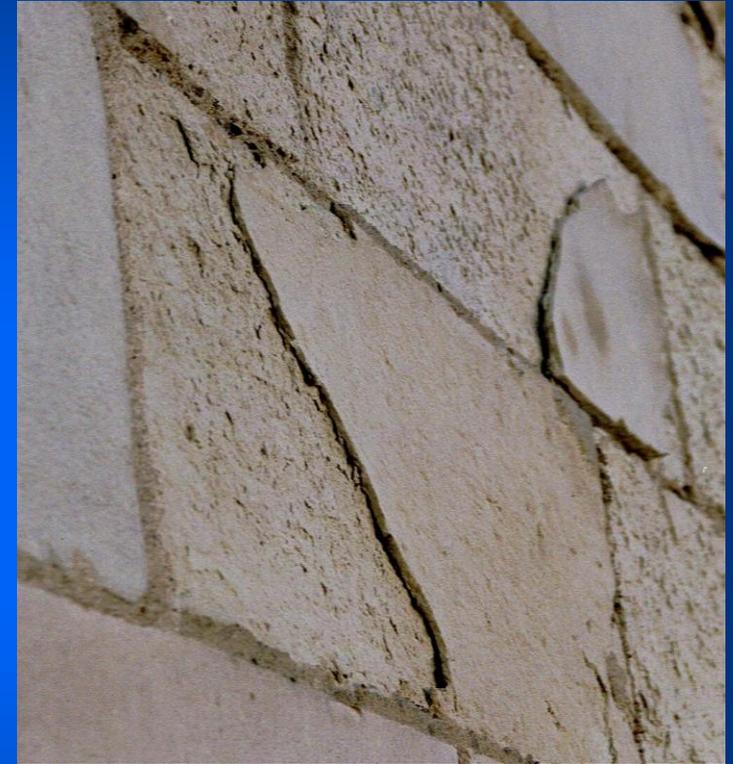
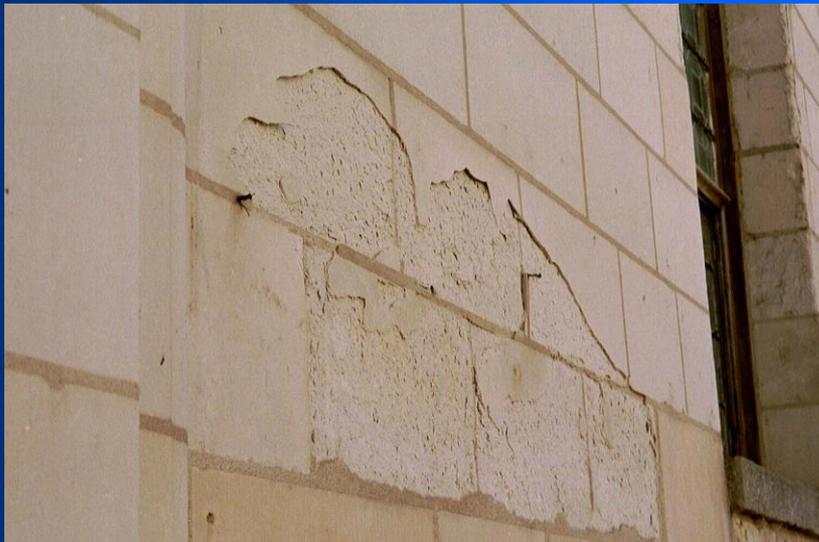
Les desquamations en plaques (The coutour scaling)

Château de Blois

Château de Chaumont

Château de Chambord

zones lessivées

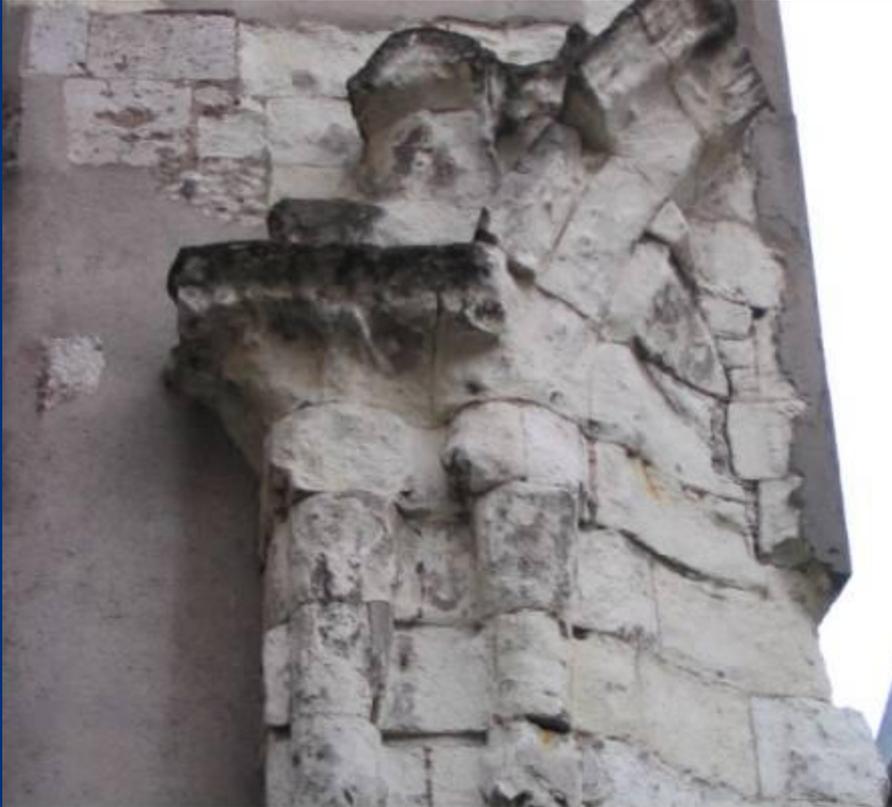
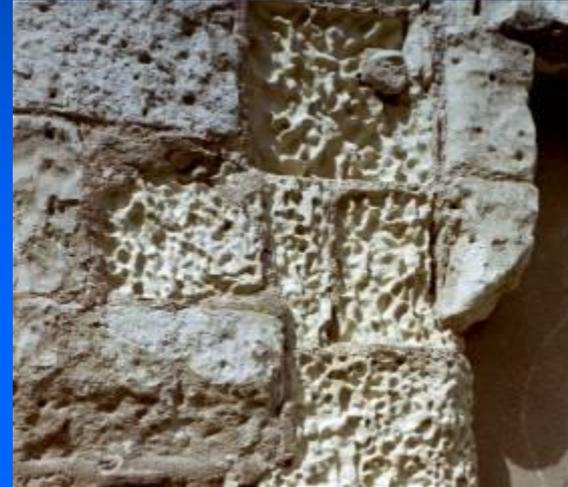
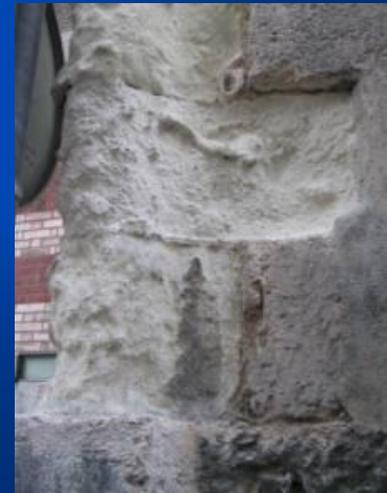
La compatibilité pierre / pierre (The compatibility stone / stone)

tuffeau

Forme d'altération en :
désagrégation sableuse et/ou alvéolisation

La juxtaposition de pierres de nature différente peut accélérer la dégradation de l'une d'elles !

Une pierre laissant faiblement circuler l'eau juxtaposée à une pierre favorisant sa circulation va empêcher le bon drainage de l'eau. Et la pierre va être fortement imprégnée d'eau chargée de sels et autres polluants qui vont s'y accumuler.

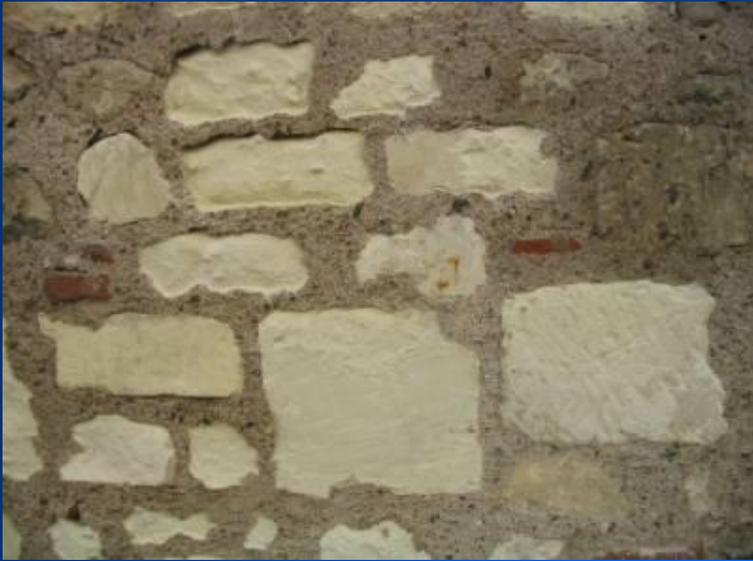
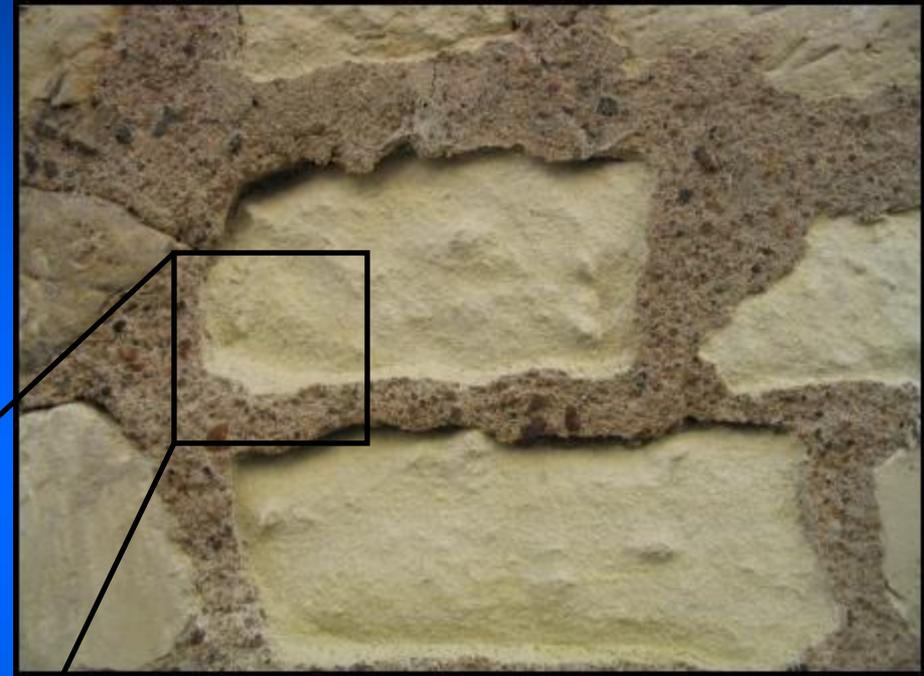
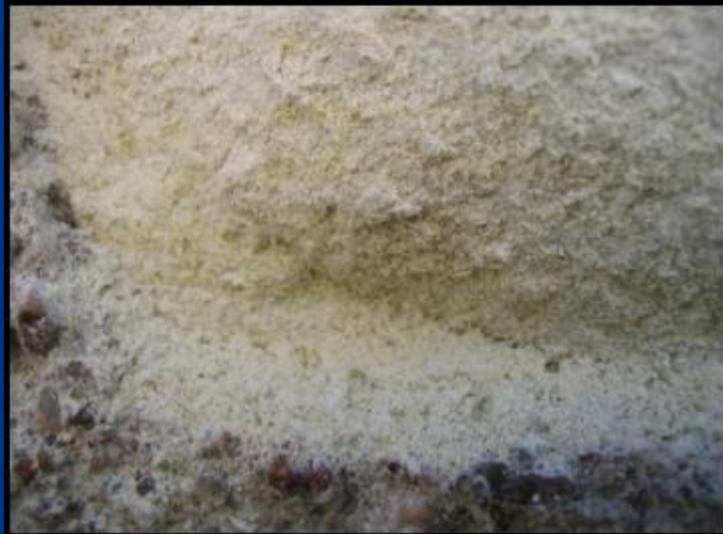
La compatibilité pierre / mortier (The compatibility stone / mortar)

Forme d'altération en :
désagrégation sableuse

Les mortiers utilisés pour relier les pierres entre elles peuvent accélérer la dégradation des pierres !

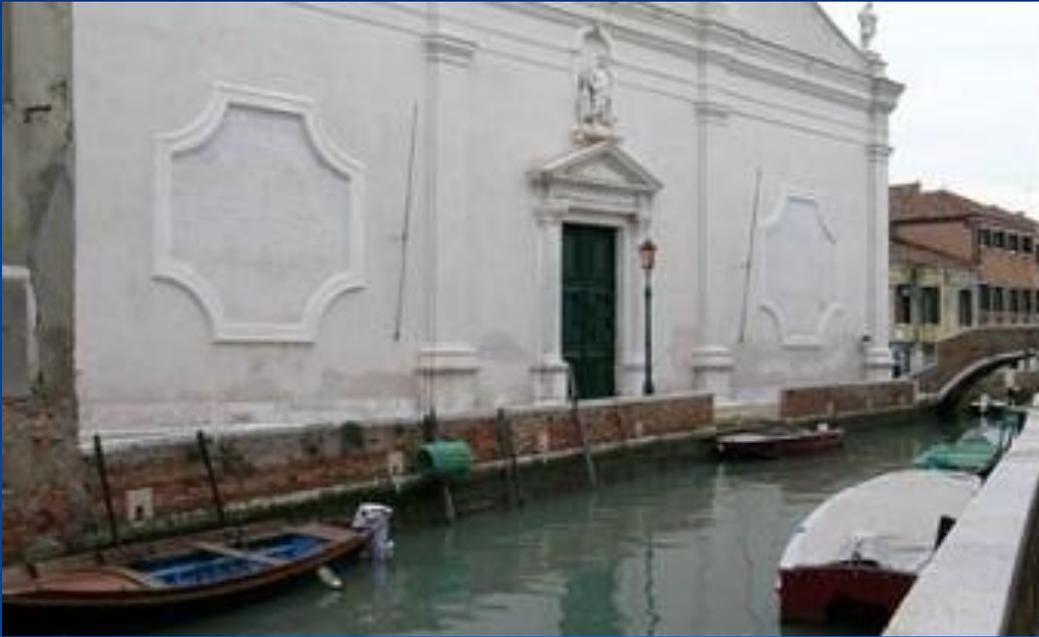
(Venise, Italie)

Altération chromatique / Discoloration
Tâches d'humidité / Moist spots

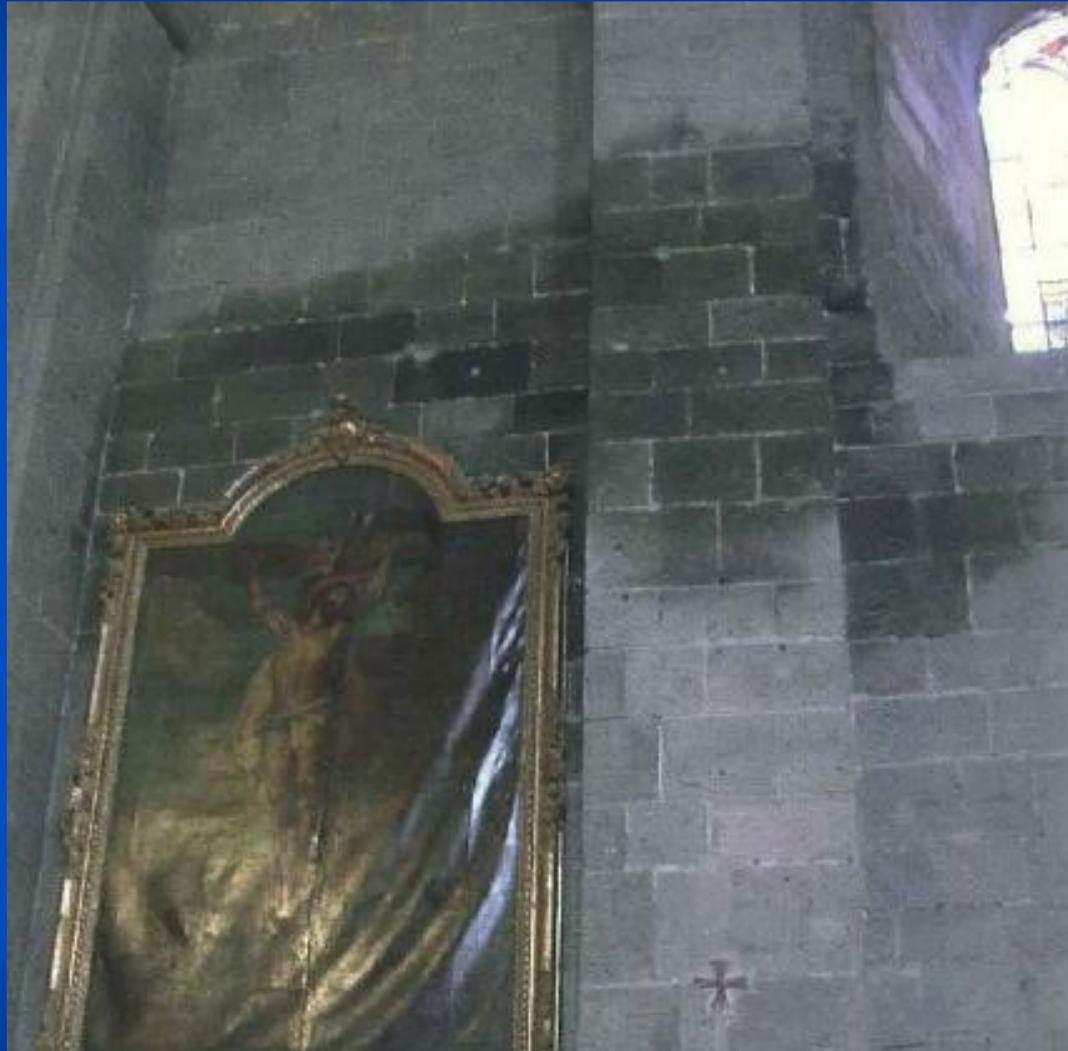
Tache d'humidité à l'intérieur de la cathédrale
d'Agde due à des infiltrations d'eau par le vitrail

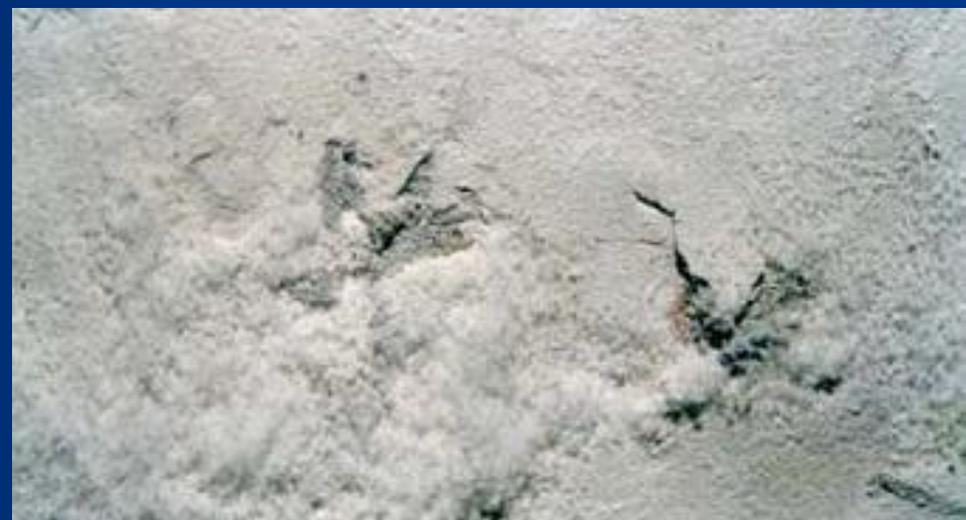
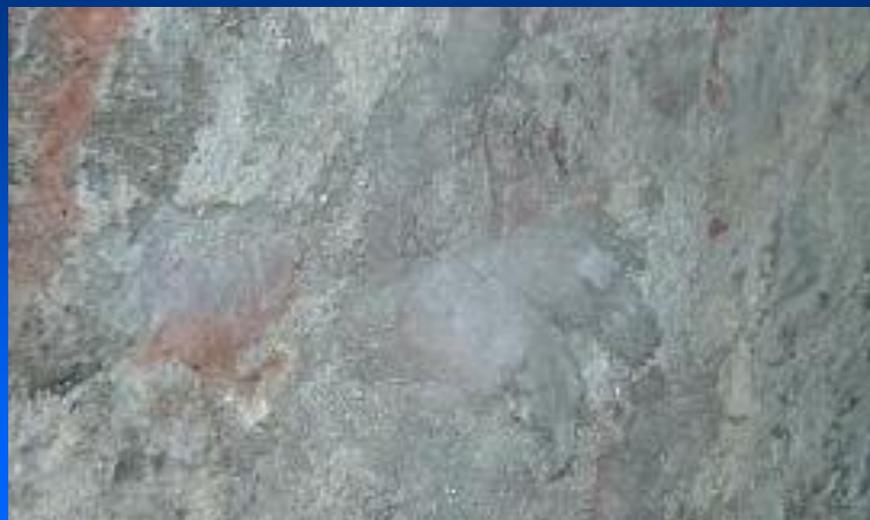
Efflorescence (mur extérieur, Oisterwijk, Pays-bas)

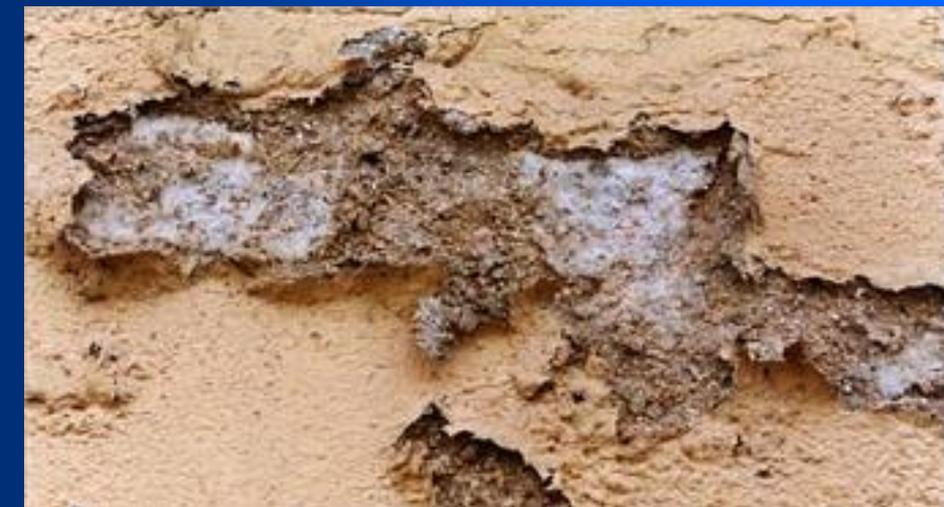
Efflorescence et pelage de peinture
(Église, Coïmba, Portugal)

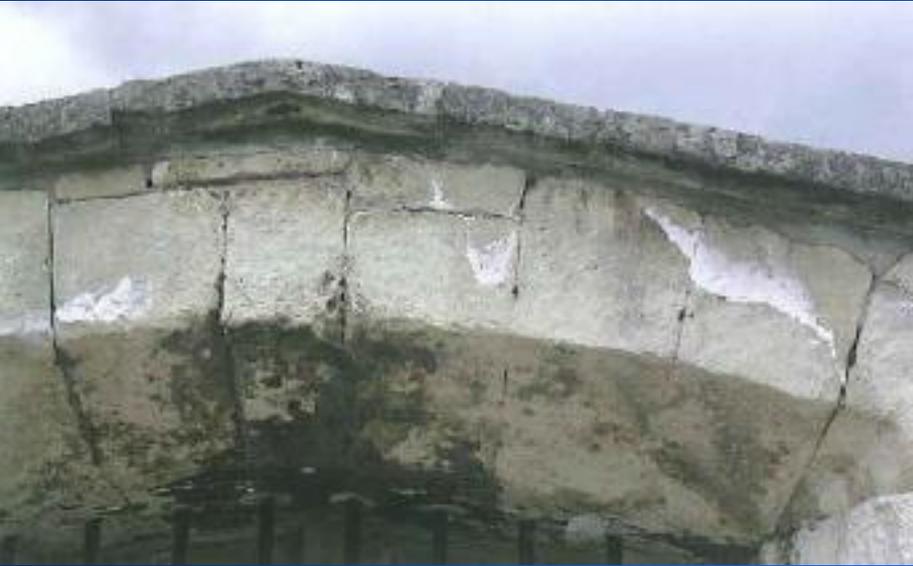
Efflorescences salines (sulfates, carbonates) à proximité de rejointoiements réalisés avec un mortier à base de ciment (Arles)

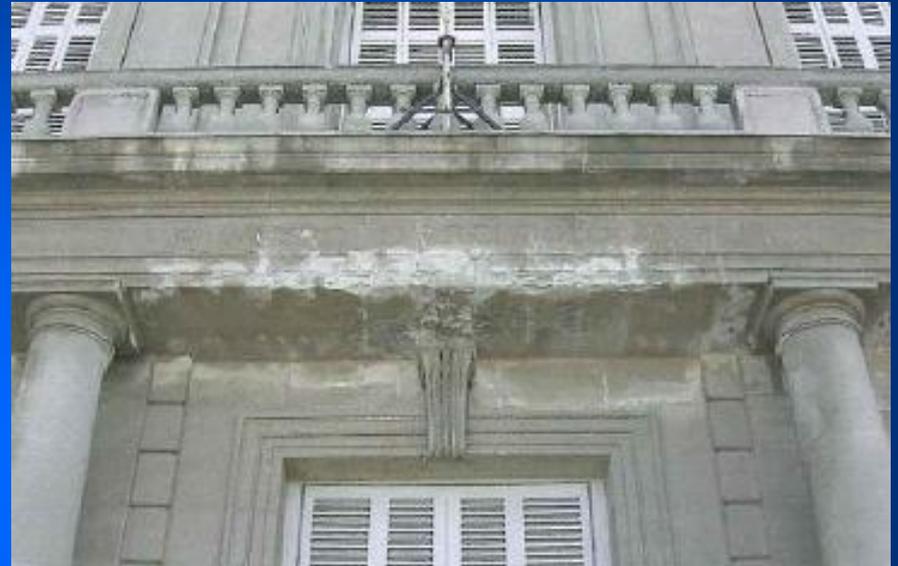
Cristallisations salines en sous-face d'un balcon soumis à des infiltrations d'eau (Marseille)
