Durabilité des pierres en œuvre

Le matériaux « pierre » : nature et utilisation

Un exemple de pierre de construction : le tuffeau

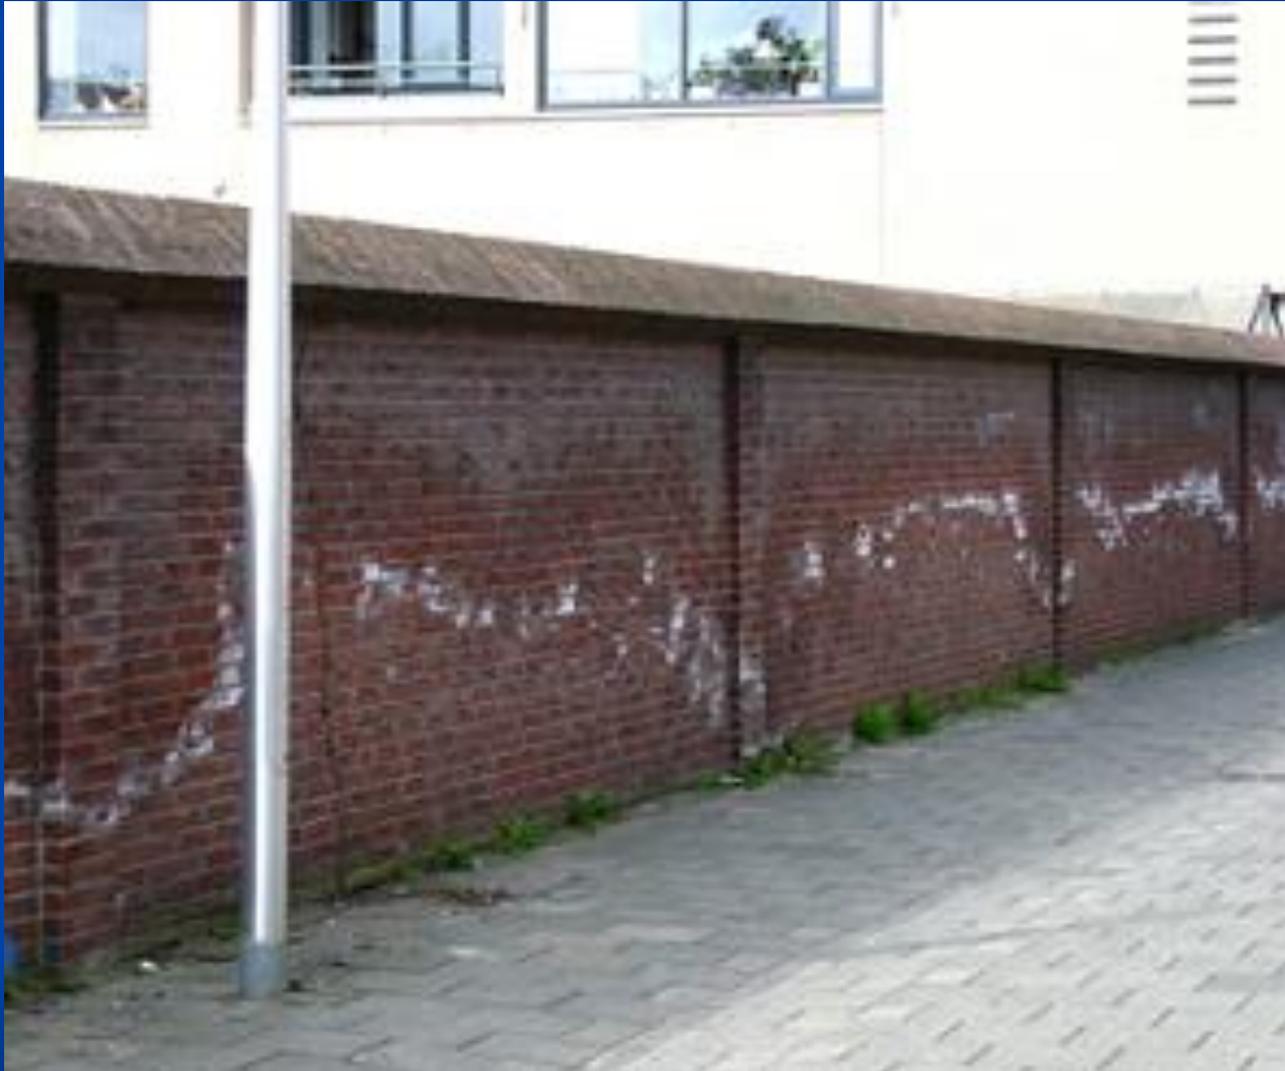
Londres, RU

Répartition d'efflorescences à l'échelle d'une maçonnerie soumise à des remontées capillaires

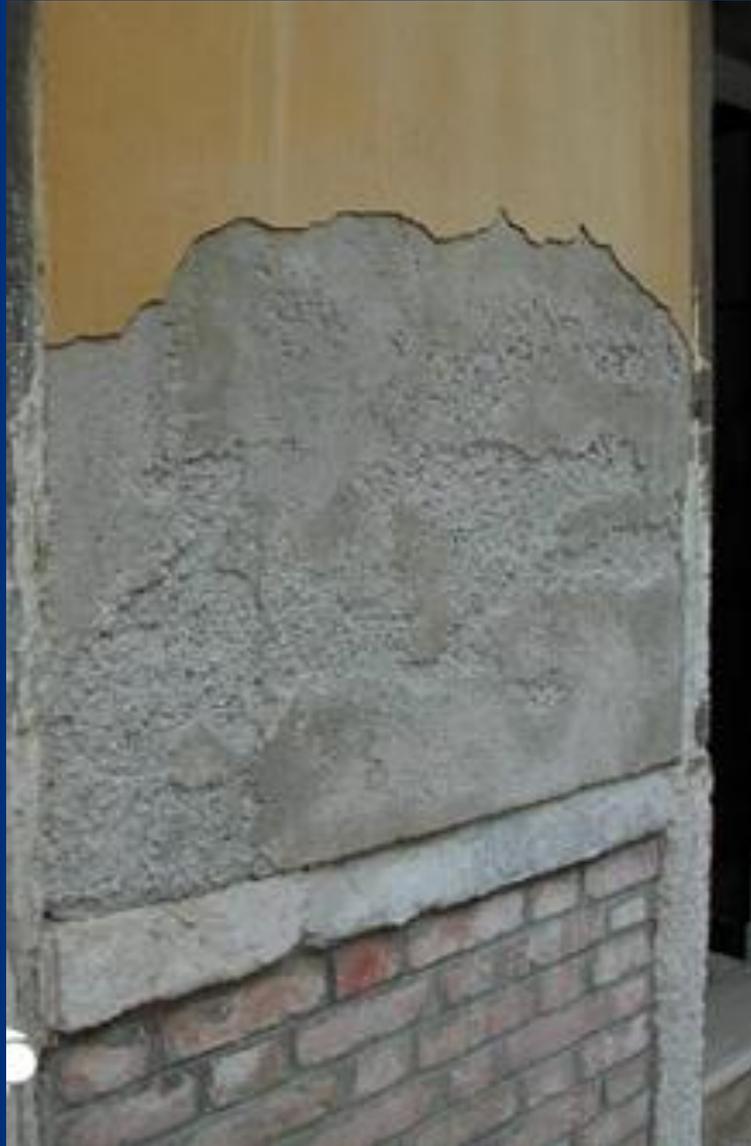
Délamination d'enduits, Coimbra, Portugal.

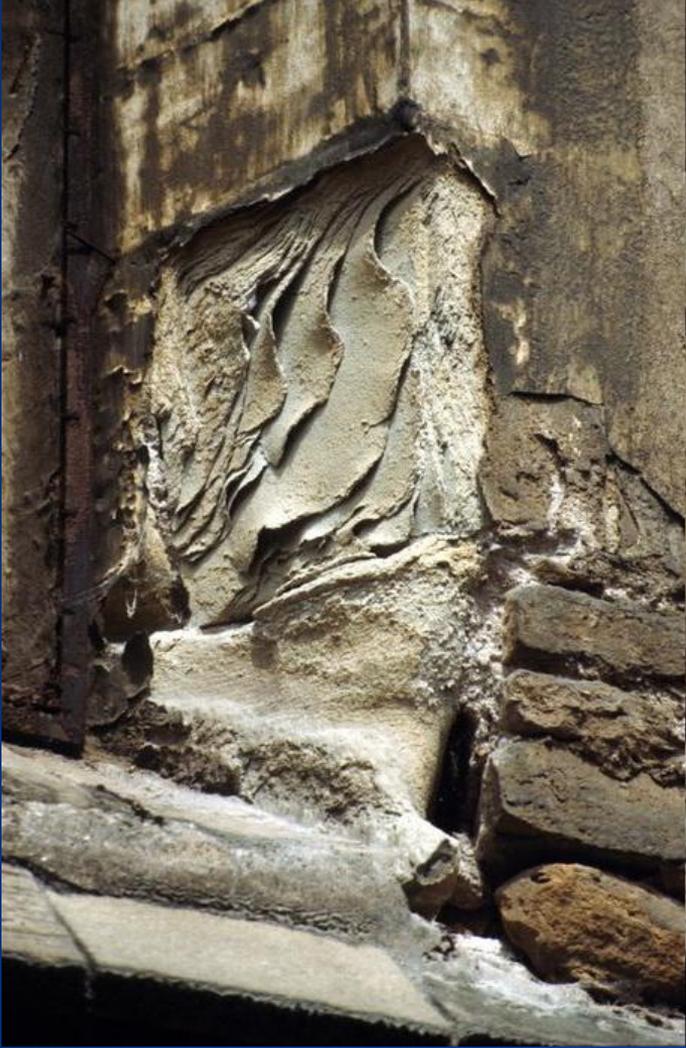
Exfoliation d'un grès, Cathédrale Zeitz, Allemagne.
B. Fitzner

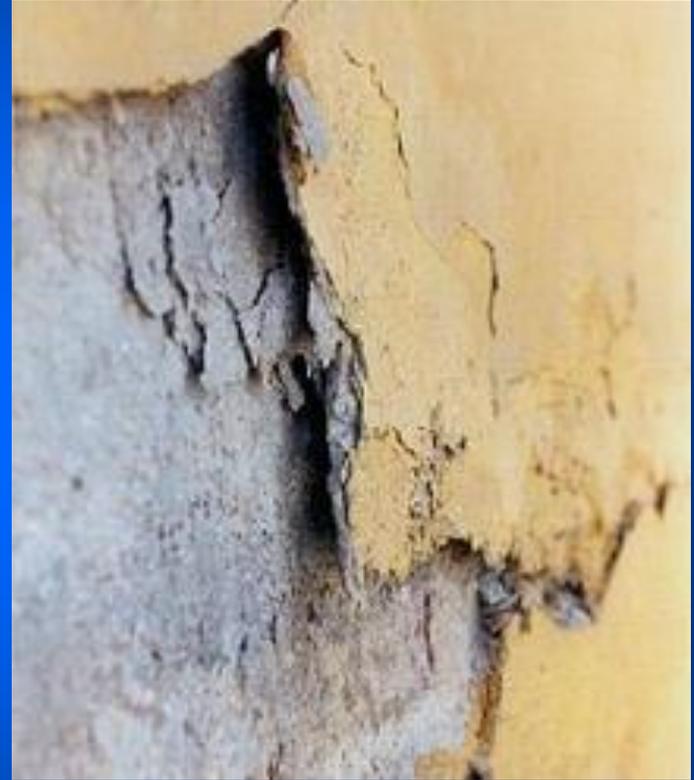
Exfoliation d'enduits, Lisbonne.
Portugal

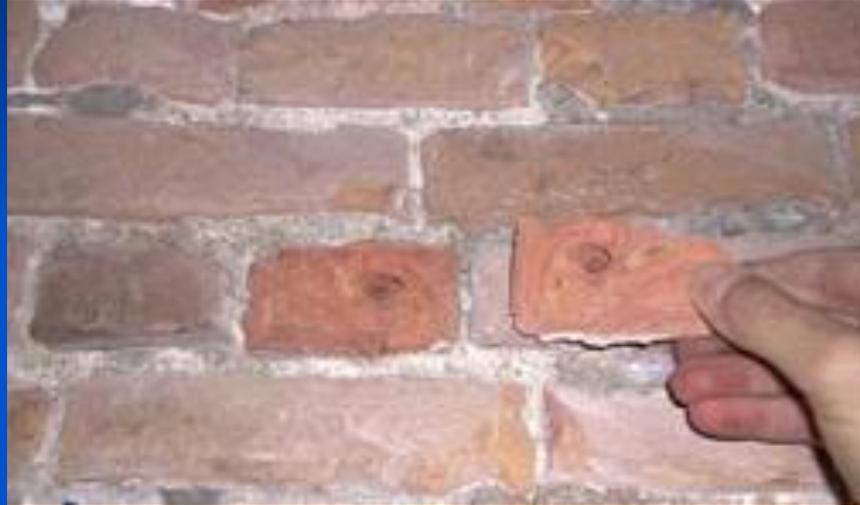
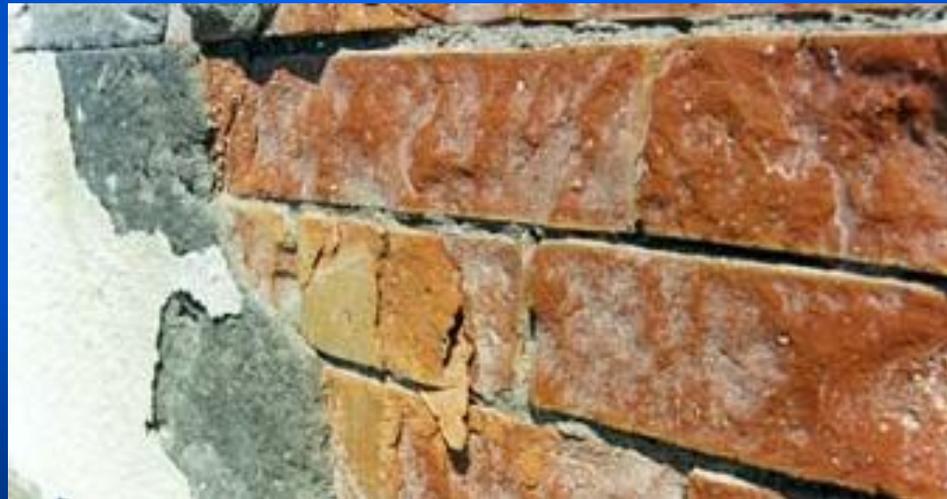
Desquamation/Scaling

Ancien dépôt de sel (Venise, Italie)

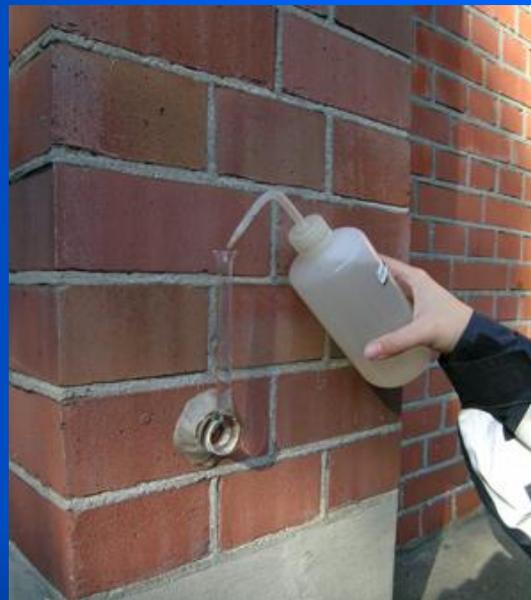
In situ types de test (pipe karsten, prélèvement de poudre & efflorescence, vitesse de son...) et zones concernées

*Mesure de
l'absorption d'eau*

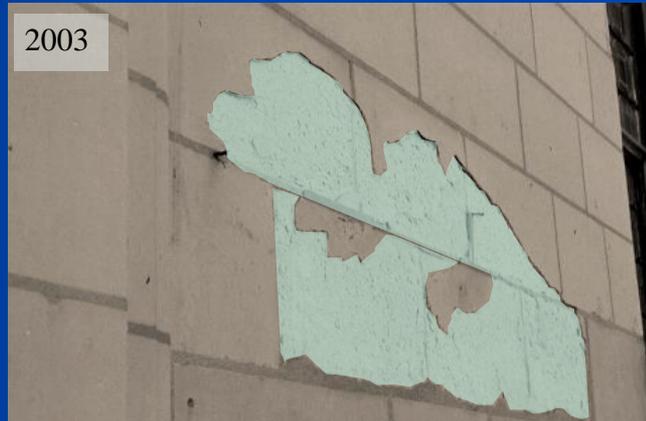
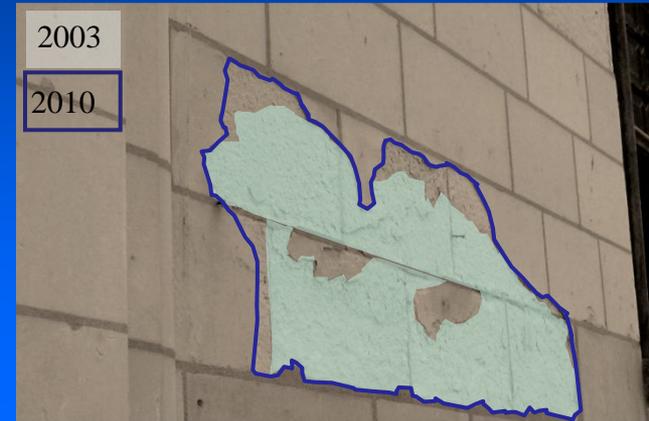
Suivi de l'évolution d'une altération en plaque : prédiction?

Cour intérieure, aile Sud. Clichés pris en 2003 et 2010 : évolution de l'étendue de la zone d'altération.

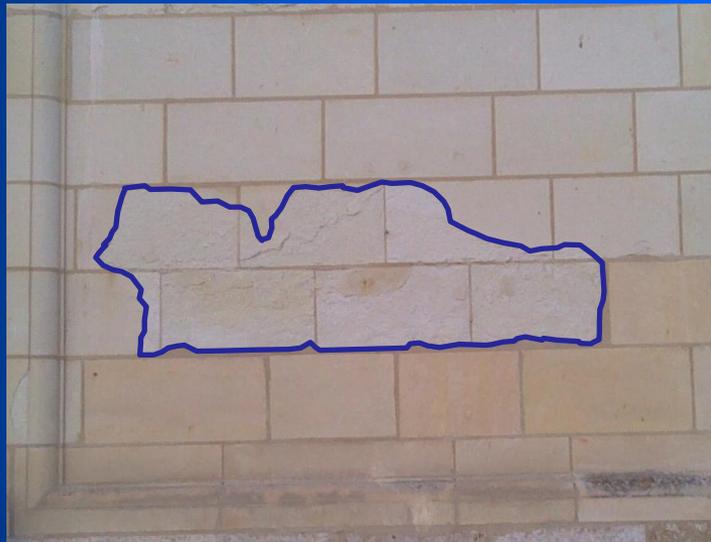
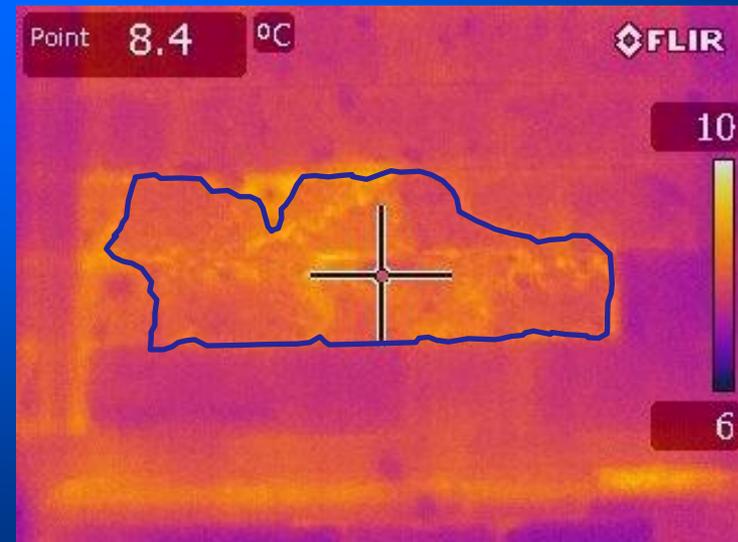
Cour intérieure, aile Sud. Le cliché pris à la caméra thermique laisse entrevoir les zones de future desquamation. Un diagnostic "sonore" permet de confirmer cette hypothèse d'évolution de l'altération en plaque.

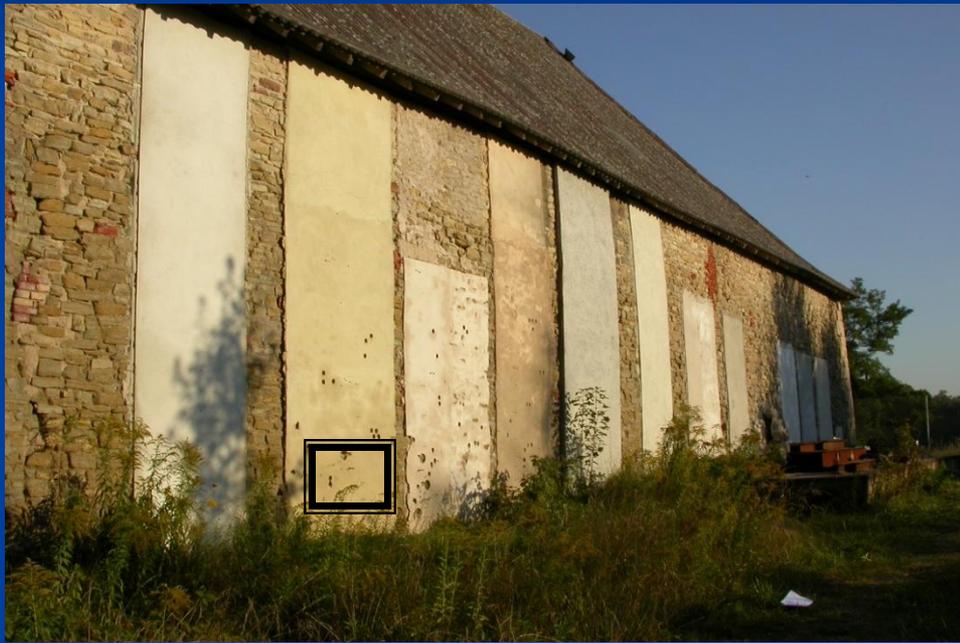
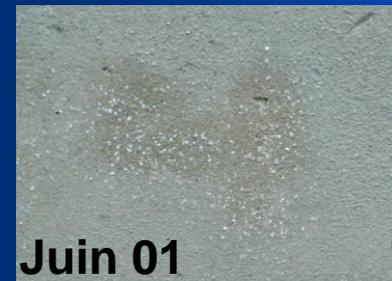
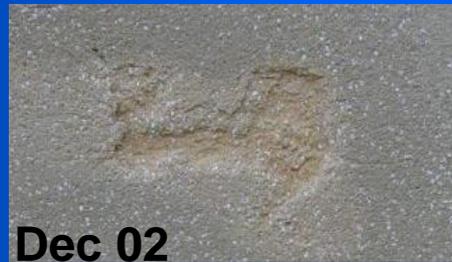
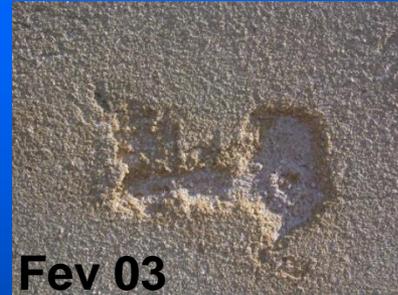
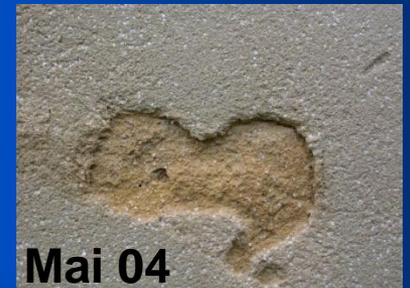
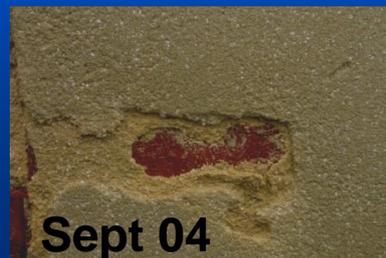
Mortier accumulateur de sels

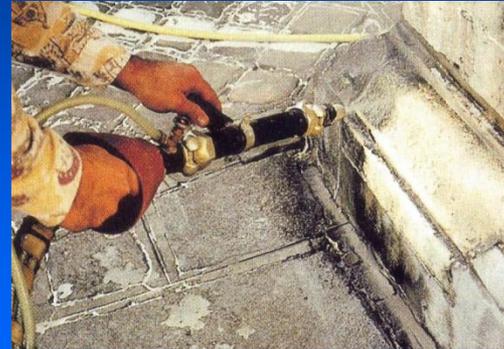
- Le gommage ®

projection d'une fine poudre (ϕ 30 à 100 μ m) sous faible pression (avec ou sans eau)

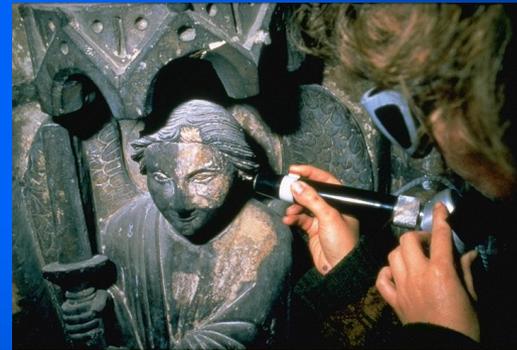
- Le nettoyage laser

vaporisation des salissures en surface par l'impact d'un faisceau laser à impulsions

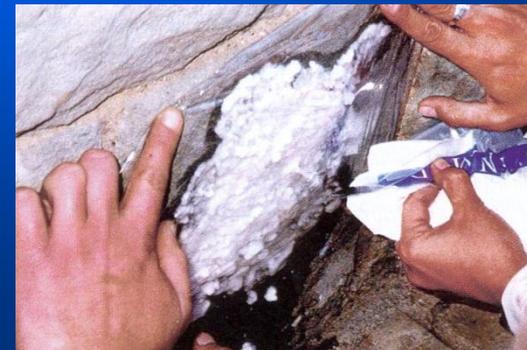
- Les cataplasmes (procédé tollis ®)

application d'un cataplasme de laine de roche dissolvant les salissures et dessalinisant la pierre

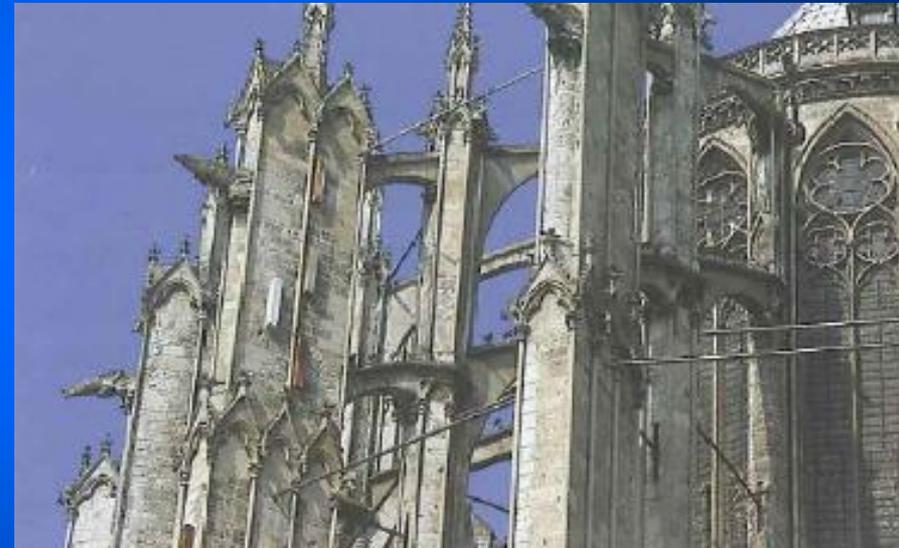
Vue des tirants métalliques reliant les arcs-boutants pour assurer le cerclage de l'édifice (cathédrale de Beauvais)

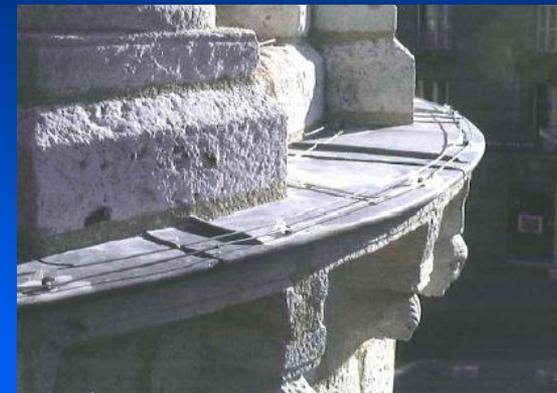
Dispositif électrique anti-pigeons

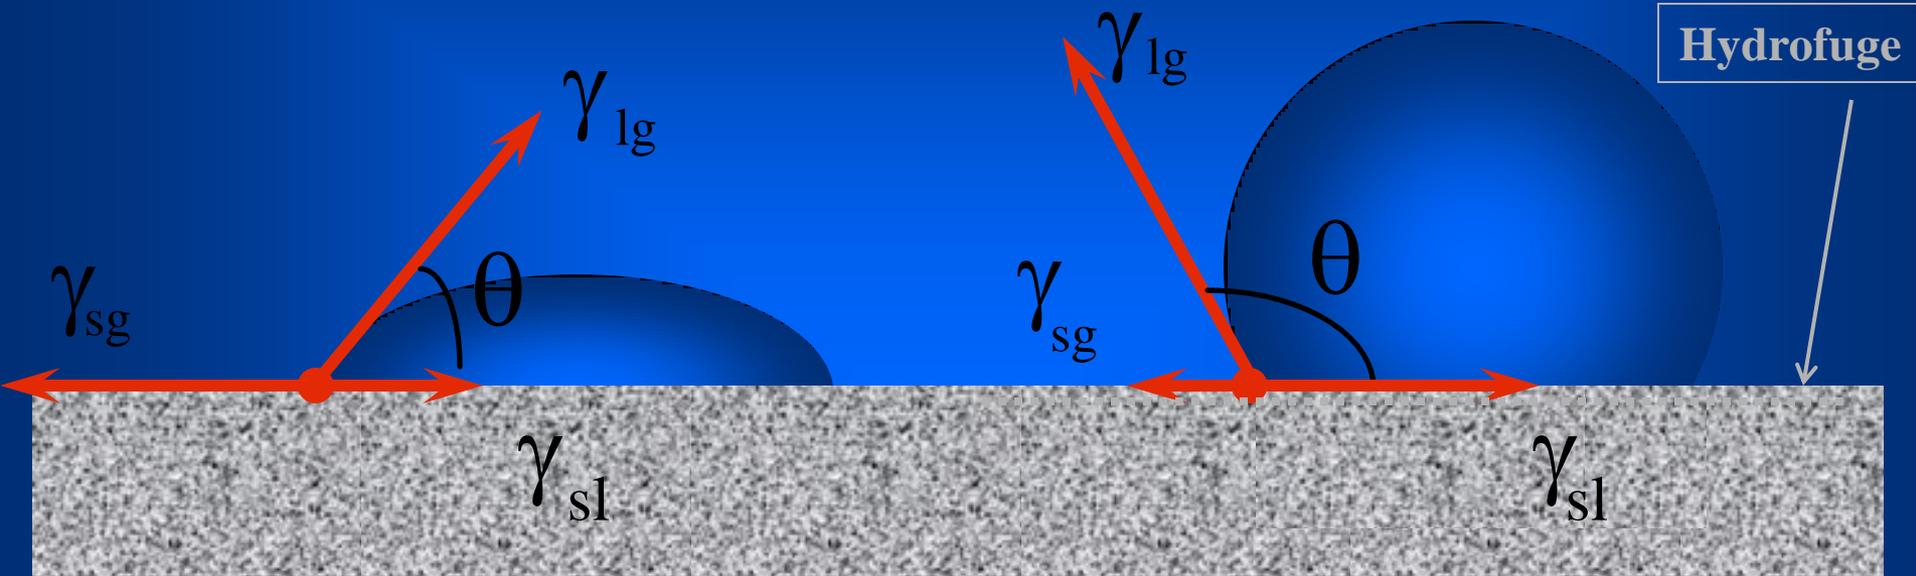
Notion de mouillabilité (étalement)

Loi de Young-Dupré (1805)

$$\gamma_{lg} \cdot \cos \theta = \gamma_{sg} - \gamma_{sl}$$

- $\theta < 90^\circ$ ($0 < \cos\theta < 1$): $\gamma_{sg} > \gamma_{sl}$ *mouillage*
 $\theta_{\text{(eau)}} = 0^\circ$ mouillage parfait $\Rightarrow \gamma_{sg} > \gamma_{lg}$ la tension superficielle du substrat est supérieure à celle de l'eau
- $\theta > 90^\circ$ ($\cos\theta < 0$): $\gamma_{sg} < \gamma_{sl}$ *non mouillage*
↑
hydrofuge
les conditions de non-mouillage sont vérifiées pour des substrats à très faible tension γ_{sg}
Hydrofuger revient à diminuer la tension superficielle du substrat jusqu'à ce qu'il acquiert les propriétés d'une surface de "basse énergie"

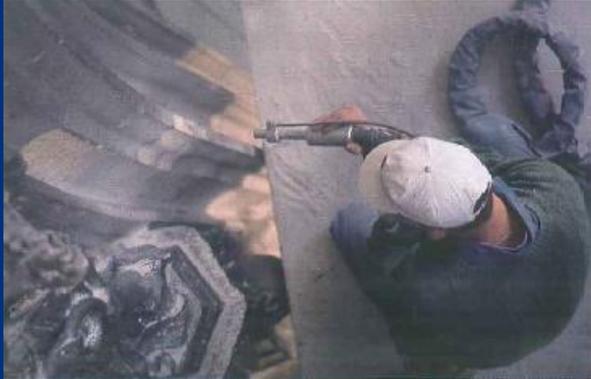
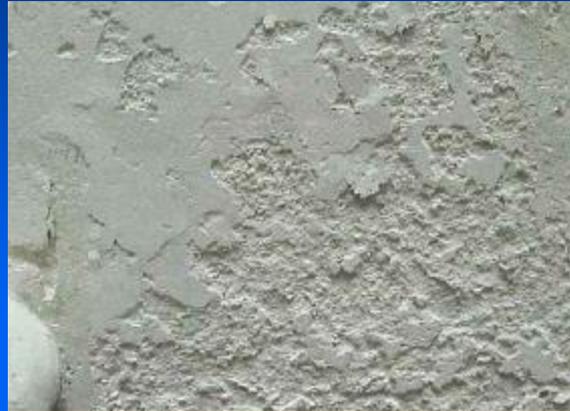
Microsablage:

Endommagement de l'épiderme de la pierre suite à un microsablage (Toulon)

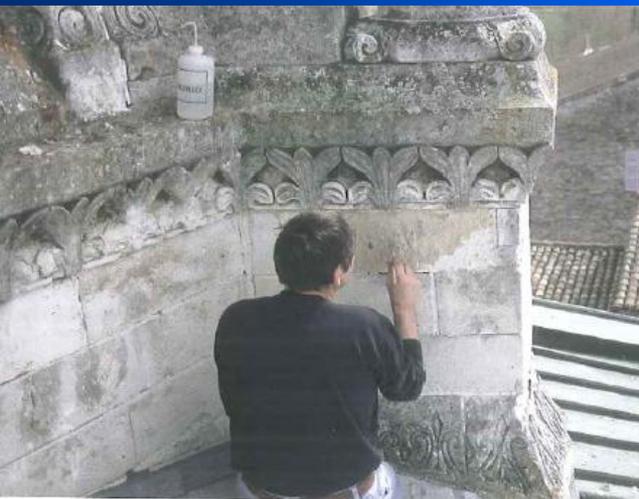
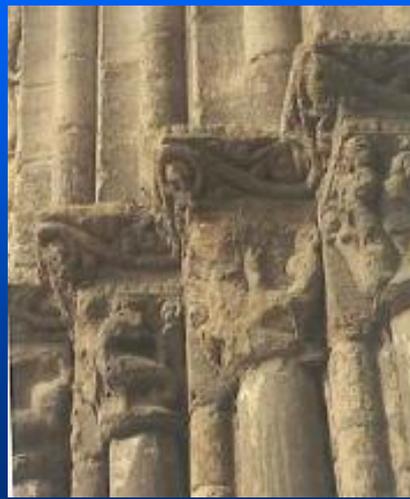
Consolidation:

La faible pénétration du produit (fluosilicatisation effectué en 1965) a provoqué l'apparition d'une croûte dure qui se détache par fragments laissant la pierre pulvérulente

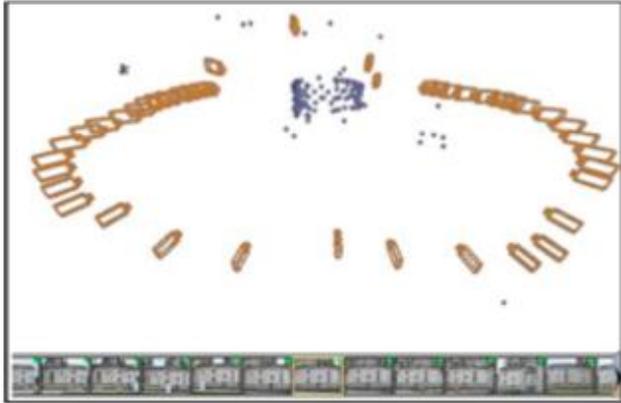
Position des caméras

MODELE 3D DE LA TOUR DU CHAUDRON REALISE PAR PHOTOMODELISATION

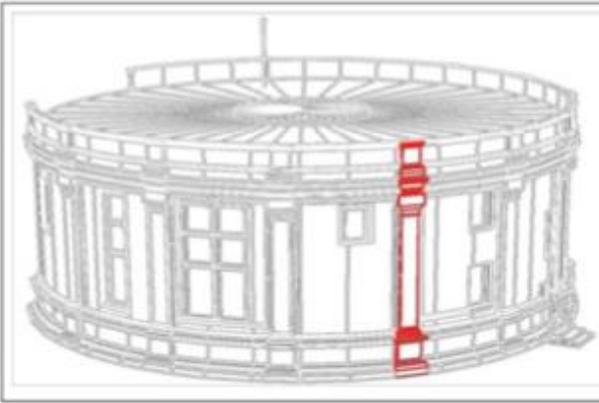
Modèle filaire des surfaces

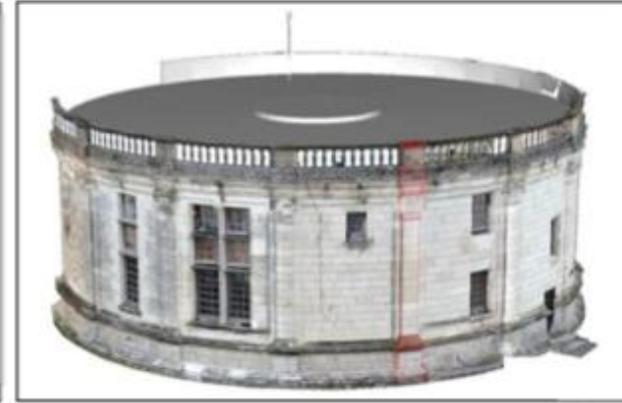
Modèle 3D texturé

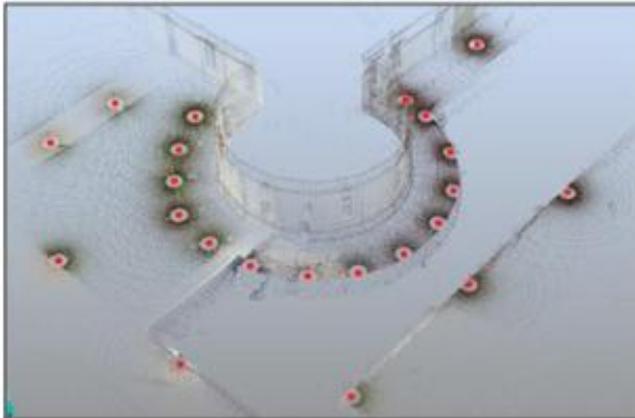
Position des stations

MODELE 3D DE LA TOUR DU CHAUDRON REALISE PAR LASERGRAMMETRIE

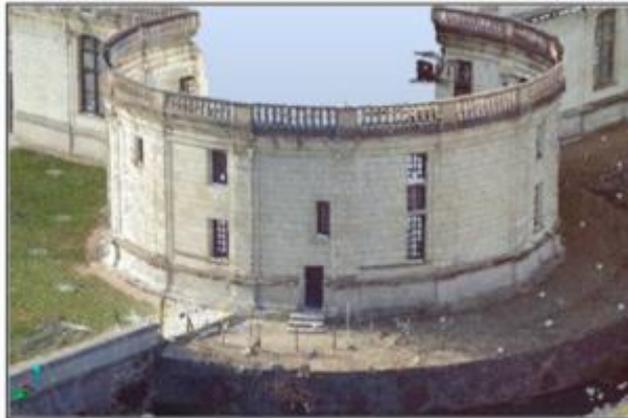
Nuage de points

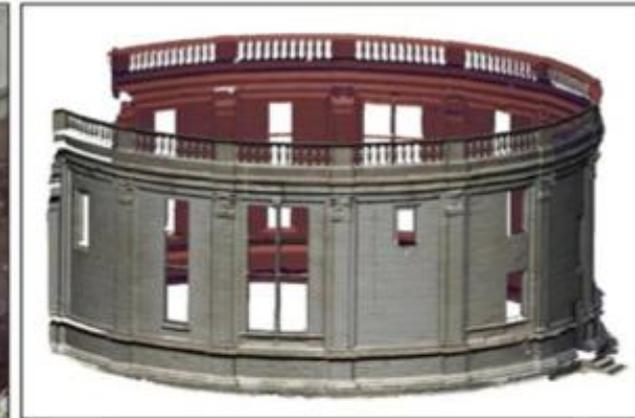
Modèle 3D maillé

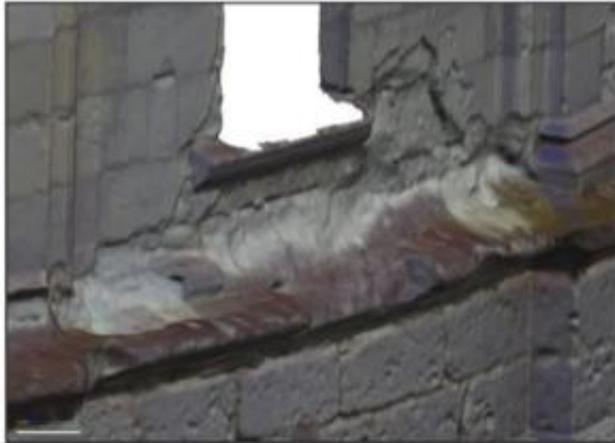
Zone d'altération

COMBINAISON DES DEUX METHODES DE MODELISATION 3D POUR AMELIORER L'ETUDE ET L'ANALYSE

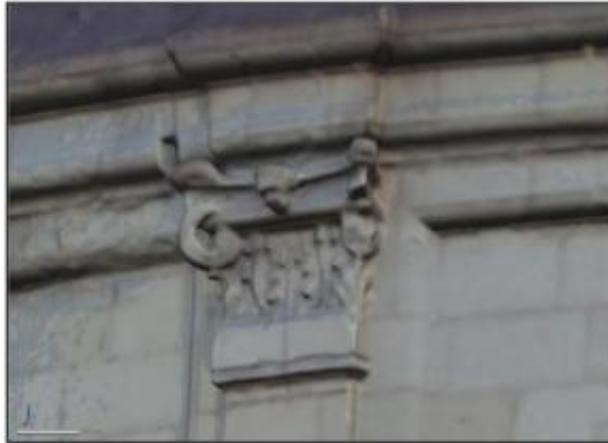
Chapiteau

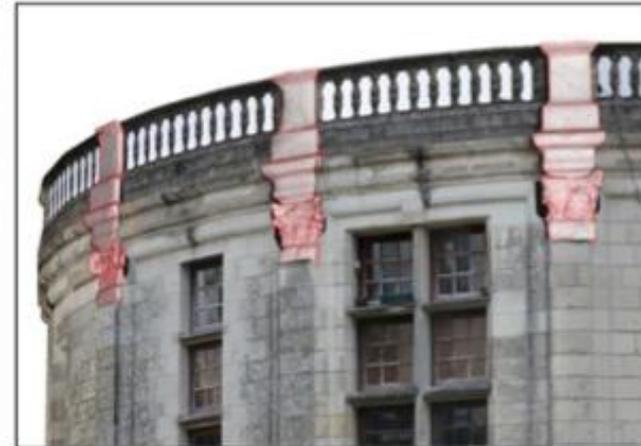
Intégration au modèle 3D photomodélisé

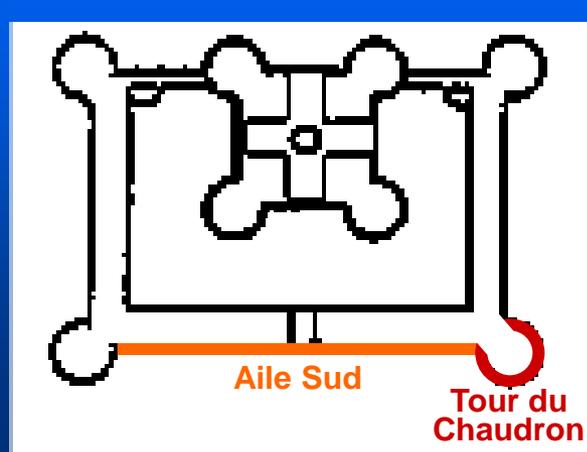
Inventaire

*Signes de la
première travée
de l'aile Sud*

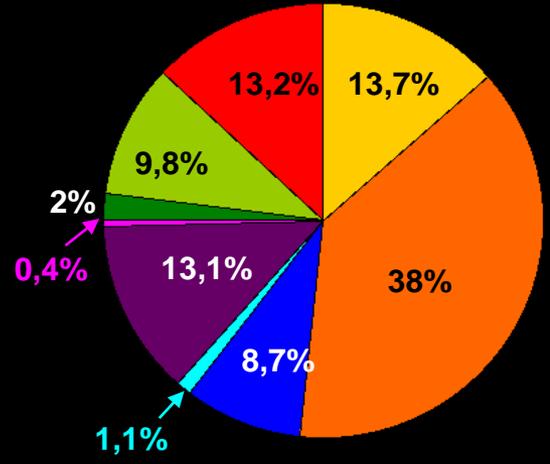
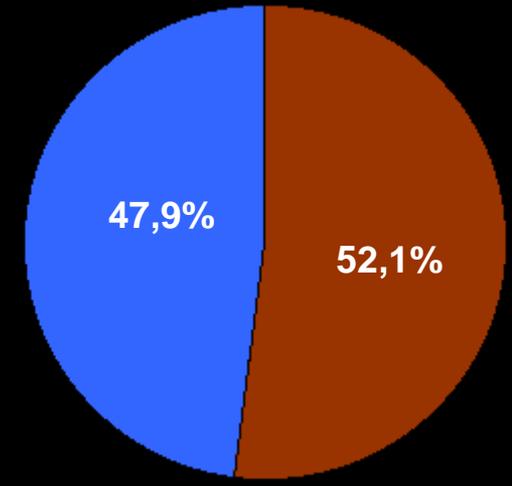
Aile Sud

- Signes lapidaires
- Pierres supposées d'origine
- Travaux de 1683
- Travaux de 1856
- Travaux de 1937
- Travaux de 1937 - emplois
- Travaux de 1953-1955
- Travaux de 1962
- Date incertaine - 1856? 1962?

- Total de pierres d'origine
- Total de pierres remplacées

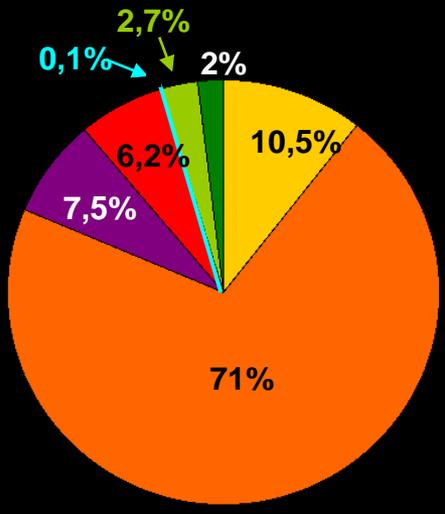
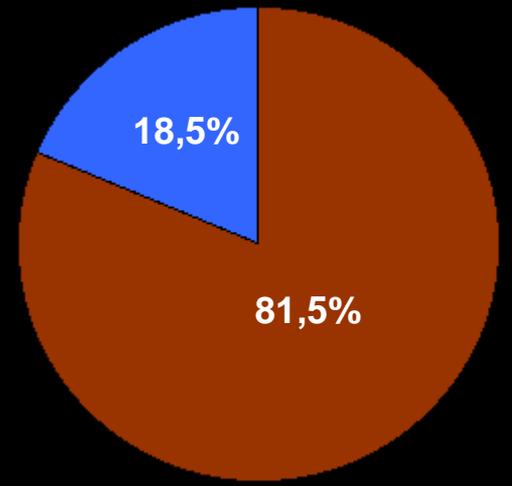
Tour du Chaudron

- Signes lapidaires
- Pierres supposées d'origine
- Travaux de 1937
- Date incertaine 1970? 1980?
- Travaux de 1985-86
- Travaux de 1994
- Travaux de 1999

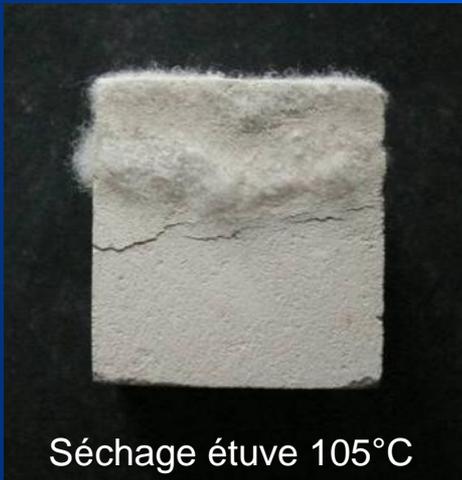
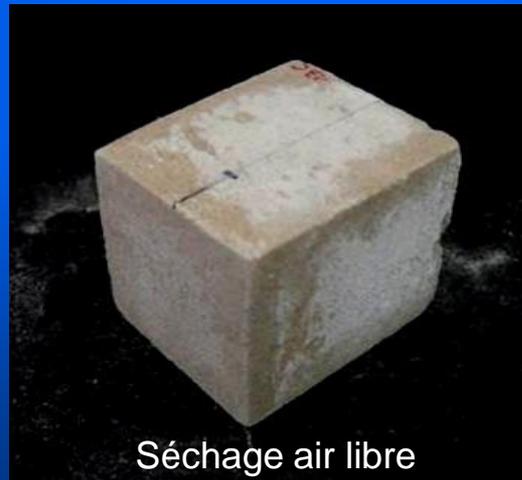
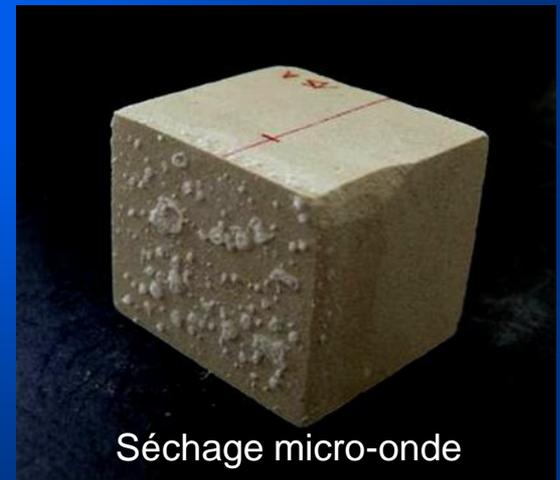
Exemple d'imbibition partielle d'une solution de NaCl à saturation (cycle 5)

→ Figures d'altération différentes selon le type de séchage

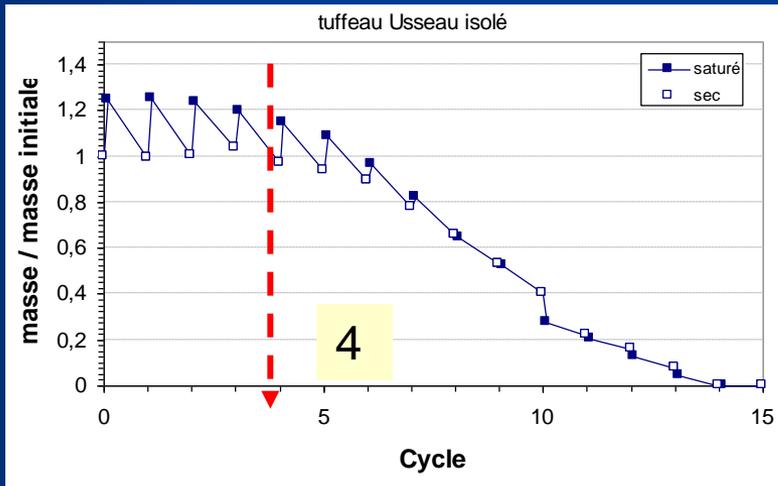
Na_2SO_4
14%

Les sels : cas du Na_2SO_4

Protocole d'altération:
cycles : imbibition avec de l'eau salée
↔ séchage à 105°C

(Norme EN12370)

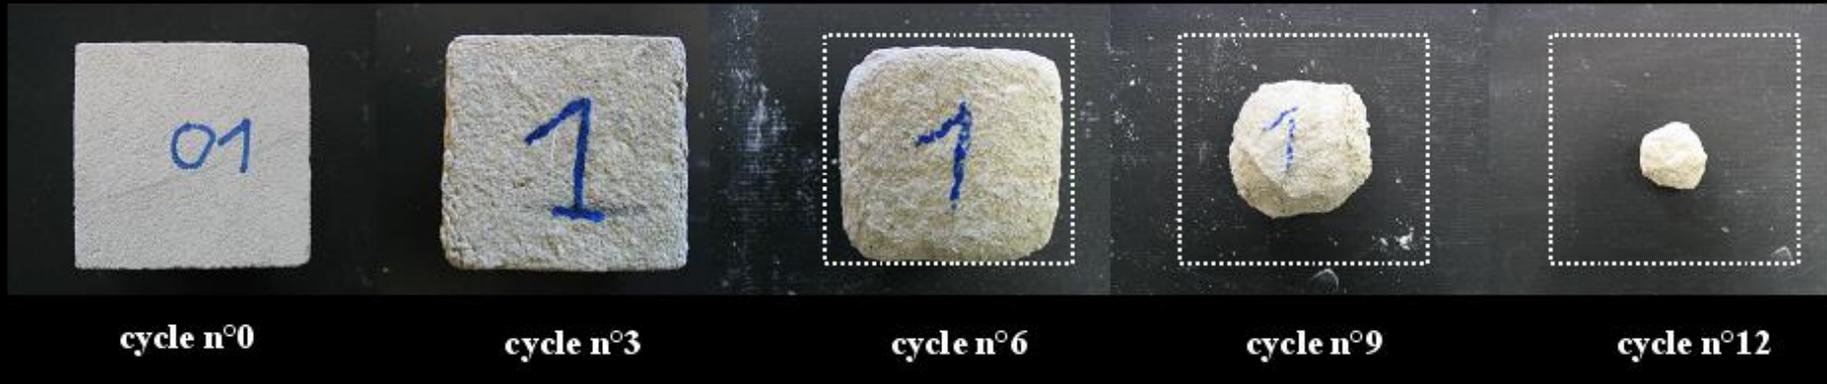
La dégradation
de la pierre est
très rapide

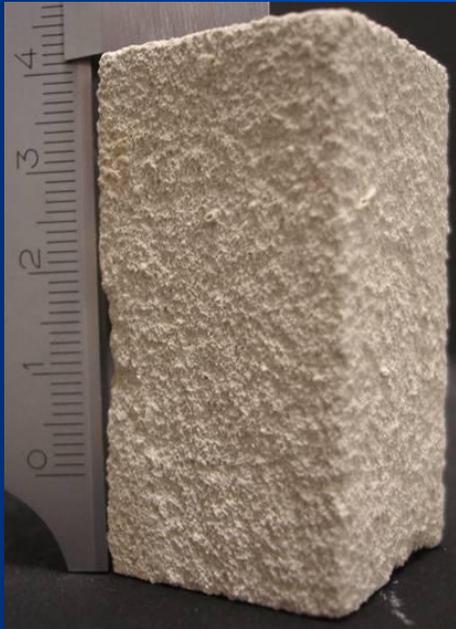
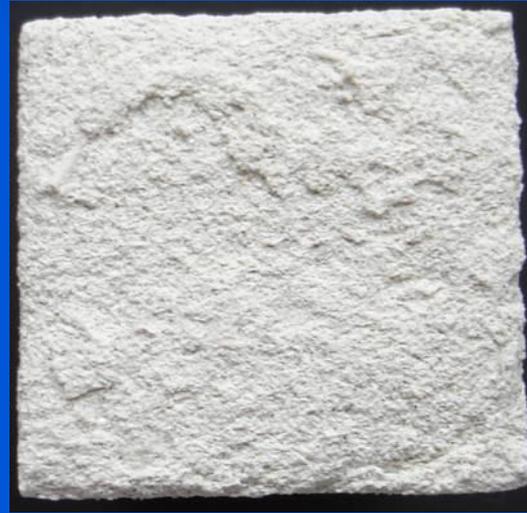
Cas du tuffeau

Protocole d'altération: imbibition avec de l'eau salée → cycles RH 20%- 98%, T 20°C

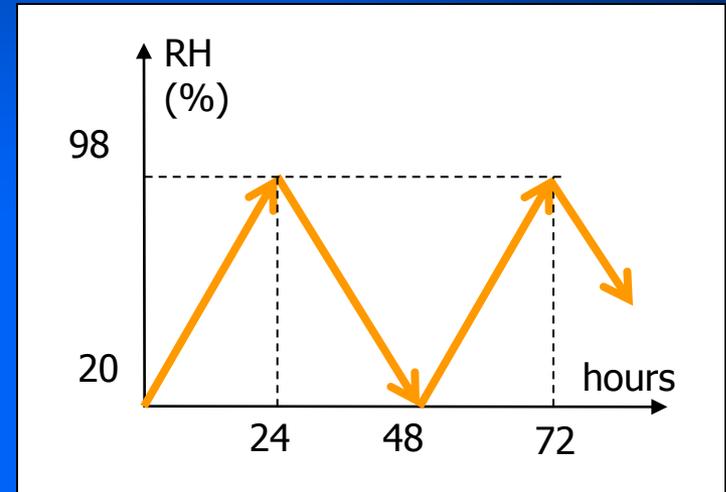
Cas du tuffeau

Forte altération en surface provoquée par des simples variations d'humidité dans une pierre légèrement polluée par du sel

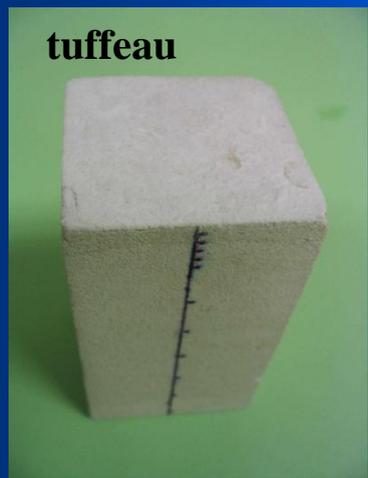
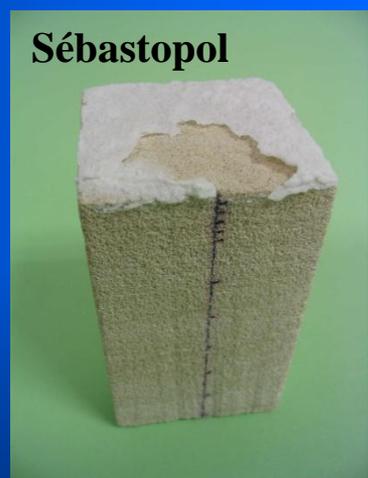
tuffeau

Sébastopol

Sel déposé à la surface de la face cyclée à la fin du 1er cycle

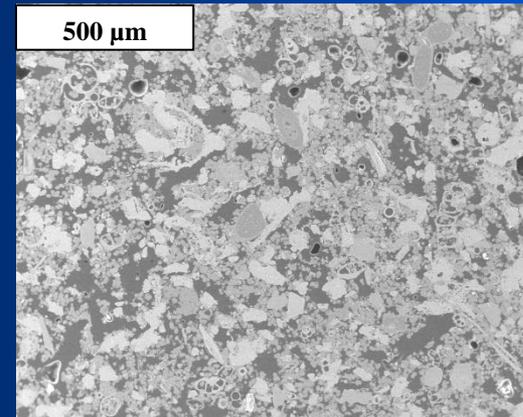
500 μm

Diamètre seuil
de percolation :
 $D_s = 5 \mu\text{m}$

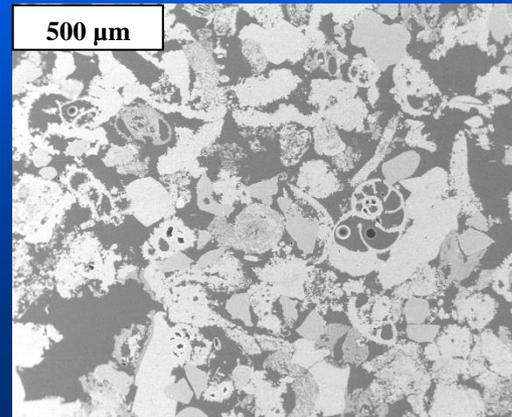
500 μm

Diamètre seuil
de percolation :
 $D_s = 20 \mu\text{m}$

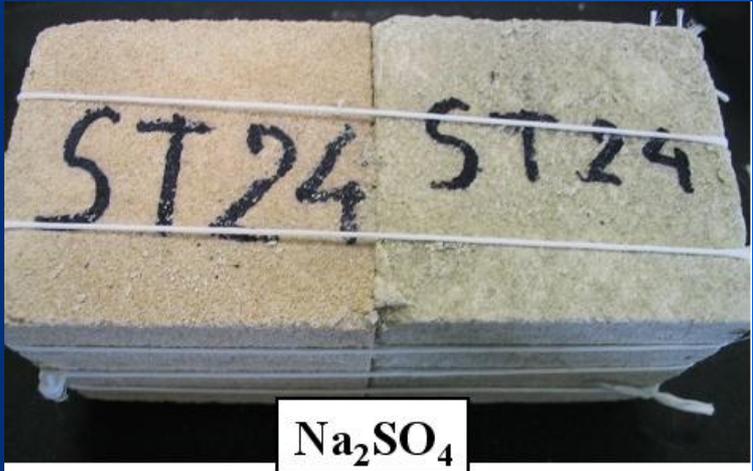
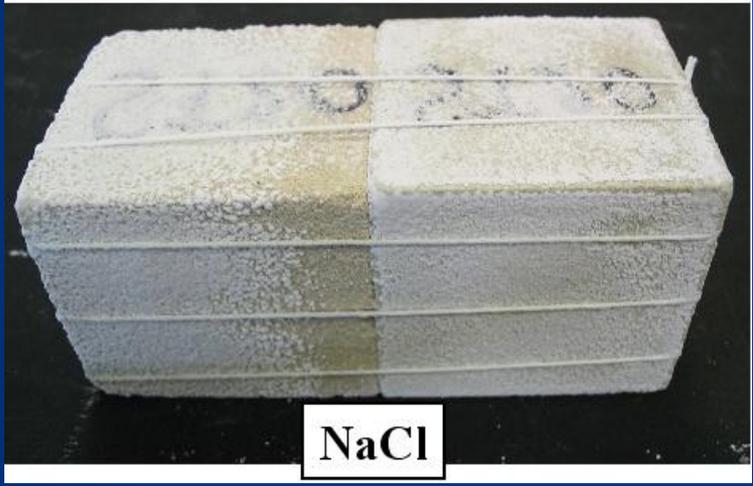
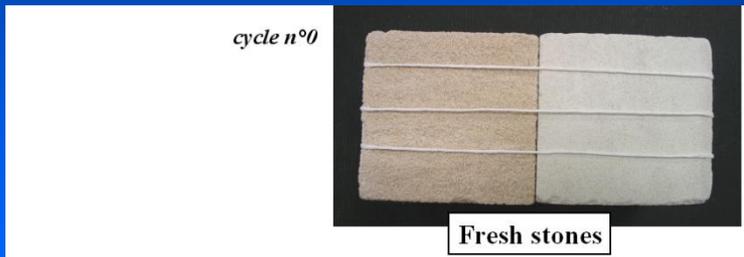
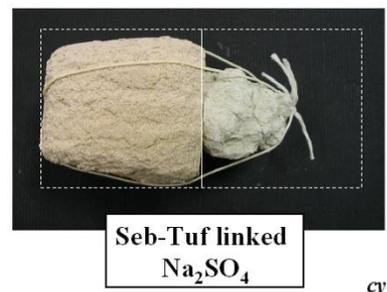
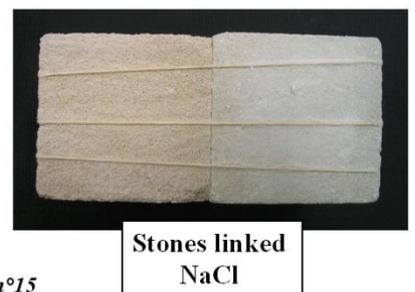
Pierre
de Sébastopol

Tuffeau blanc

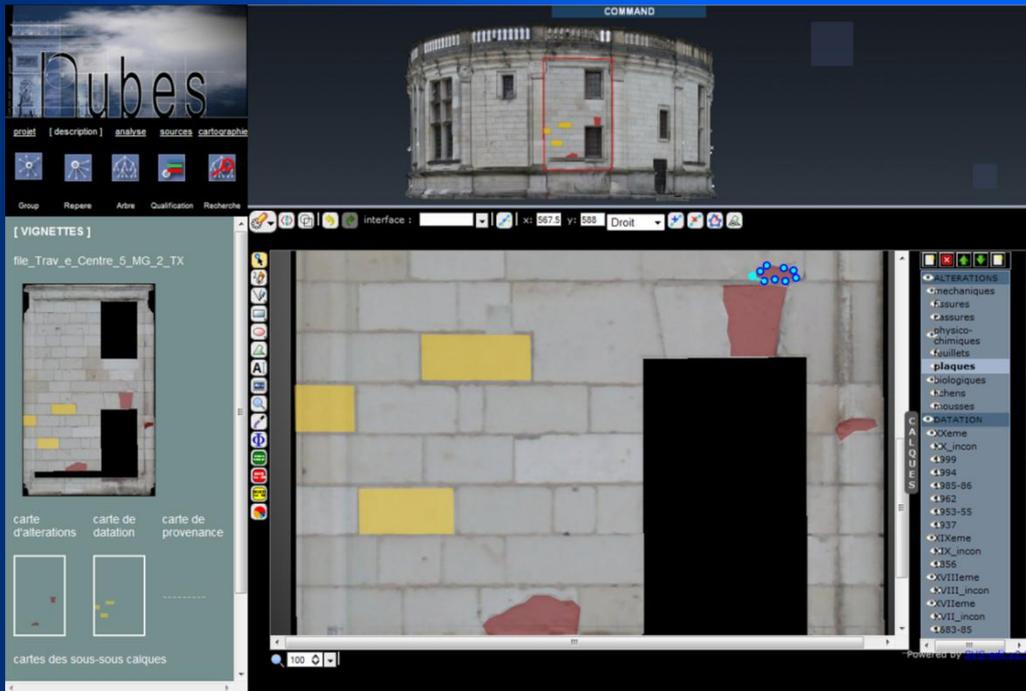
SACRE : étape 4

Le carnet de Santé numérique

Adaptation et utilisation de la plateforme NUBES : système d'information à l'échelle de l'architecture pour la description, l'analyse, la documentation et le partage des représentations numériques du patrimoine culturel

- Possibilité de stockage de données hétérogènes
- Utilisation d'un modèle 3D
- Automatisation du traitement des données
- Diffusion des données et travail collaboratif
